第2章 保存修理

ア 【国宝】 二之丸御殿（対象6棟）

対象6棟について、以下の「ア 調査項目」に示す5つの調査を実施した。調査期間は、令和6年11月から令和7年6月までである。平成19(2007)年～平成23(2011)年に実施した調査工事※(以下、「前回調査」という)から現在までの破損の進行及び耐震性能の確認を目的とした。

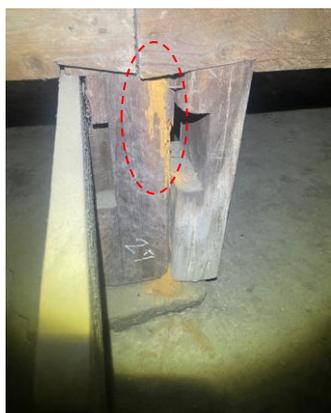
部位	調査結果
床下	北側：床束に蟻害箇所を1箇所確認した。(写真5)
軒廻り	全体：化粧裏板や軒先部材（裏甲など）の各所に雨漏痕や板の欠損（写真6）、腐朽を確認した。 （写真7）上部筋違の端部に損傷を確認した。 東側：附属之間の隅木先端付近、裏甲の向留口に空きと茅負の傾斜を確認した。 西側：茅負下端内角に、破損・継手のずれを確認した。 北側：附属之間軒中央部に100mm程度の大きな軒の下がりを確認した。また、屋根面で突き上がっている箇所、落ち込んでいる箇所を確認した。(写真8) 便所裏の漆喰剥がれを確認した。雁振瓦の落下・平瓦の破損を確認した。
小屋組	東側：附属之間の北面小屋組において東材による垂木の突上げを確認した。(写真9) 附属之間の谷木において古い雨漏痕を確認した。(写真10) 中央：筋違端部の損傷 全体：貫の継手のずれを確認した。(写真11) 獣害：両妻の妻壁前包裹側にハクビシンと思われる糞を確認した。 小屋貫には、ハトの糞、ハクビシンの爪痕や足跡を確認した。(写真11、12)

写真5 床下調査（蟻害）

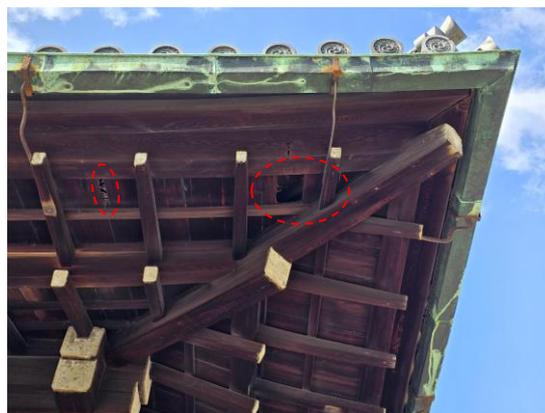
写真6 軒廻り調査（化粧裏板の欠損（北東隅））

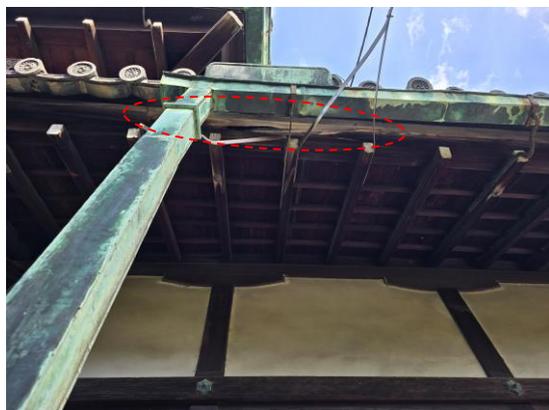
写真7 軒廻り調査（裏甲の腐朽（附属之間南側））

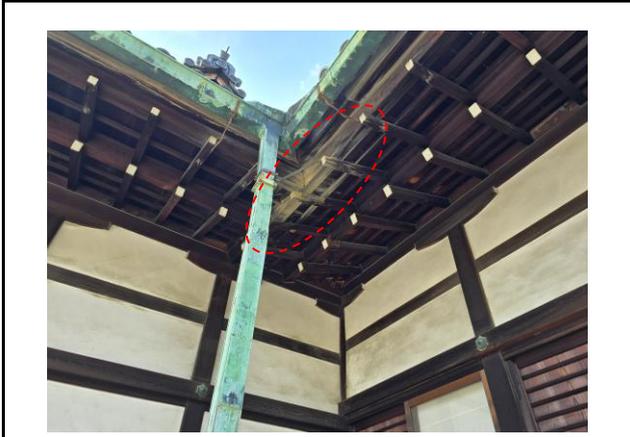
部位	調査結果
床下	全体：虫害・蟻害・腐食等の被害は確認されなかった。
軒廻り	<p>全体：化粧裏板や軒先部材（裏甲や茅負など）の各所に雨漏痕や板穴、変色等の腐朽を確認した。（写真 13）また、面戸板の各所に応急修理の痕が見られた。</p> <p>飛えん垂木に切り欠きによる断面欠損を確認した。</p> <p>屋根垂木上部の穴空き、断面欠損を確認した。</p> <p>東側：部分的に雨漏痕を確認した。前包下の熨斗瓦や裏板にずれを確認した。</p> <p>北側：土壁に損傷箇所を確認した。下屋の熨斗瓦が崩れていることを確認した。</p> <p>竪樋に腐食を確認した。</p>
小屋組	<p>西側：化粧裏板に修理痕を確認した。</p> <p>全体：束柱の傾斜、母屋の転び、貫のずれなどの小屋組変形を確認した。（写真 14）棟木垂木掛けへの野垂木のずれ（写真 15）、貫の欠損（写真 16）、仕口の緩み（写真 17）を確認した。</p> <p>各所に継手の不良を確認した。</p> <p>獣害：両妻の妻壁前包裹側にハクビシンと思われる糞を確認した。（写真 18）小屋貫には、ハトの糞、ハクビシンの爪痕や足跡を確認した。</p>

写真 13 軒廻り調査 (裏甲・茅負の腐朽 (南東隅))

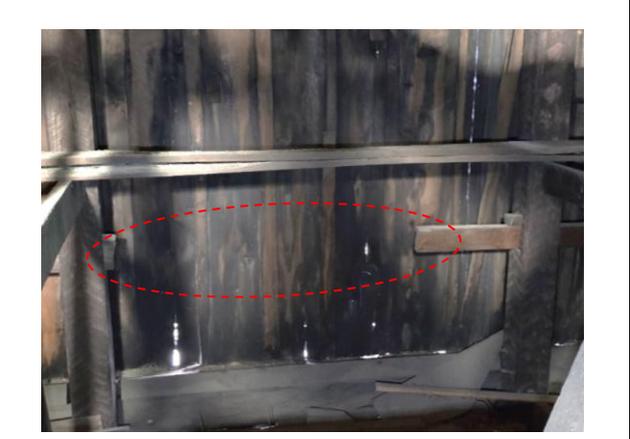
写真 16 小屋組調査 (貫の欠損)

貫の欠失、ずれは、失われているものの多くが当初材ではなく後補材であり、束の側面に洋釘止めがなされており、構造的な効果が期待できないため、計画的な取替を検討する。

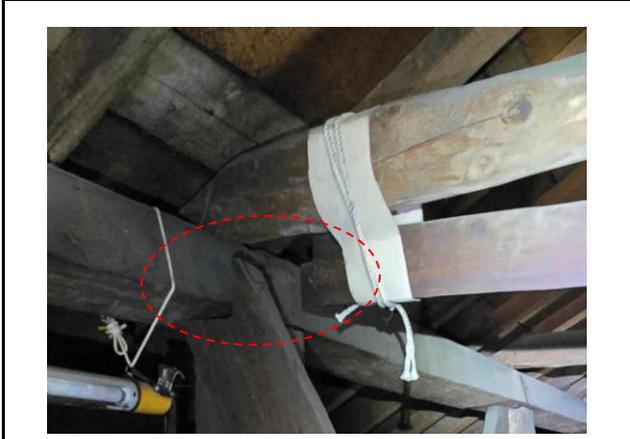
写真 17 小屋組調査 (仕口の緩み)

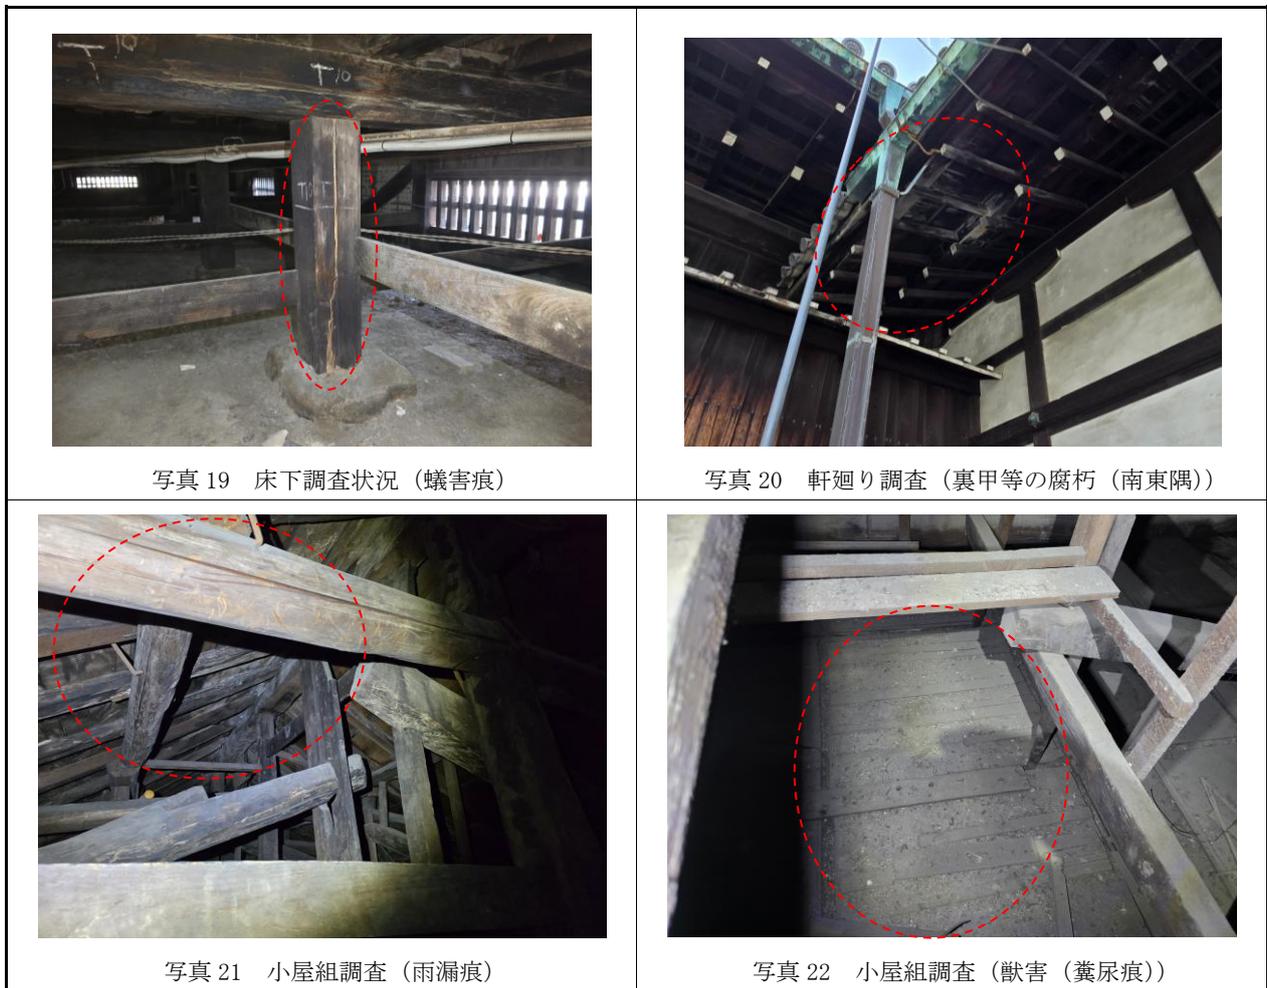
図 2.2.15 調査状況写真（蘇鉄之間）

部位	調査結果
床下	全体：床束、大引、根太、筋違の各所に蟻害痕を確認した。(写真 19)
軒廻り	全体：化粧裏板や軒先部材（裏甲等）の各所に雨漏痕や板穴等の腐朽を確認した。(写真 20) 東側：裏甲に雨漏痕、腐朽を確認した。野地板に穴を確認した。 西側：軒の不陸が大きいことを確認した。 雨漏痕、腐朽を確認した。木負に横割れを確認した。漆喰の浮きと剥がれを確認した。 北側：破風尻の腐食を確認した。裏甲に雨漏痕を確認した。
小屋組	全体：野棟付近で漏水痕を確認した。(写真 21) 東側：材のねじれによる母屋の傾斜を確認した。 西側：小屋束と母屋の銕が外れている箇所があった。 母屋に転び、傾斜があることを確認した。 獣害：天井板裏にハクビシンと思われる獣による尿の痕を確認した。(写真 22)

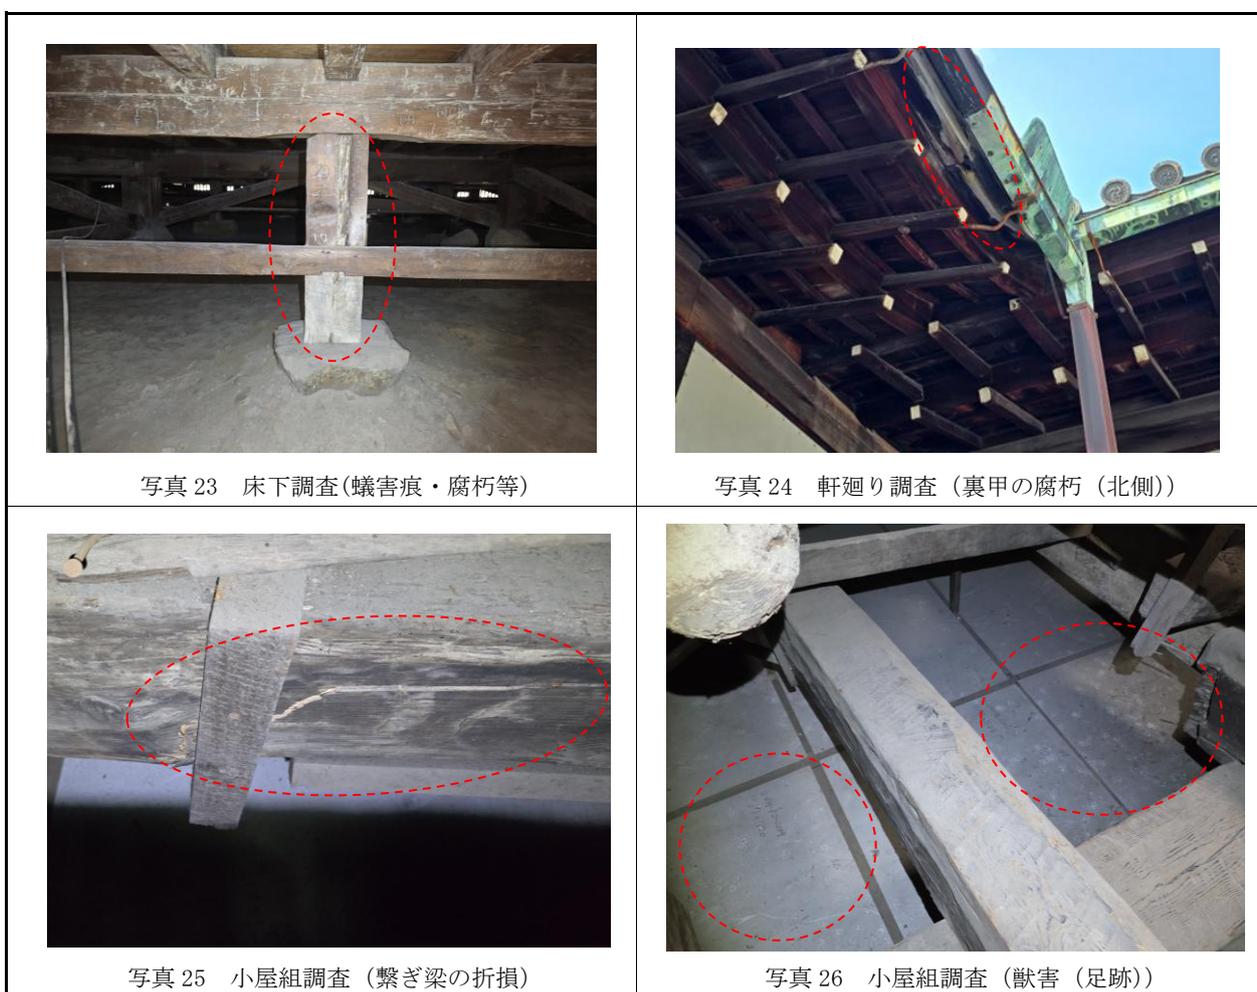
図 2.2.17 調査状況写真 (大広間)

部位	調査結果
床下	全体：床束・大引・根太の各所に蟻害痕、腐朽、雨漏痕を確認した。(写真 23) 東側：根太に割れを確認した。
軒廻り	全体：化粧裏板や軒先部材（裏甲など）の各所に雨漏痕、腐朽を確認した。(写真 24) 北側：蘇鉄之間との境界となる谷部から漏水して軒先に入り、雨漏りしたとみられる箇所を確認した。
小屋組	北側：雨漏りによる表面腐朽が大きくなっている箇所を確認した。 部分的に、腐朽後にジバンムシによる食害がある箇所を確認した。 南側：妻面直下の繋ぎ梁に折損を確認した。(写真 25) 獣害：両妻の妻壁前包裹側、蘇鉄之間取り合い部にハクビシンと思われる糞を確認した。 小屋貫にハトの糞、天井板上にハクビシンの足跡を確認した。(写真 26)

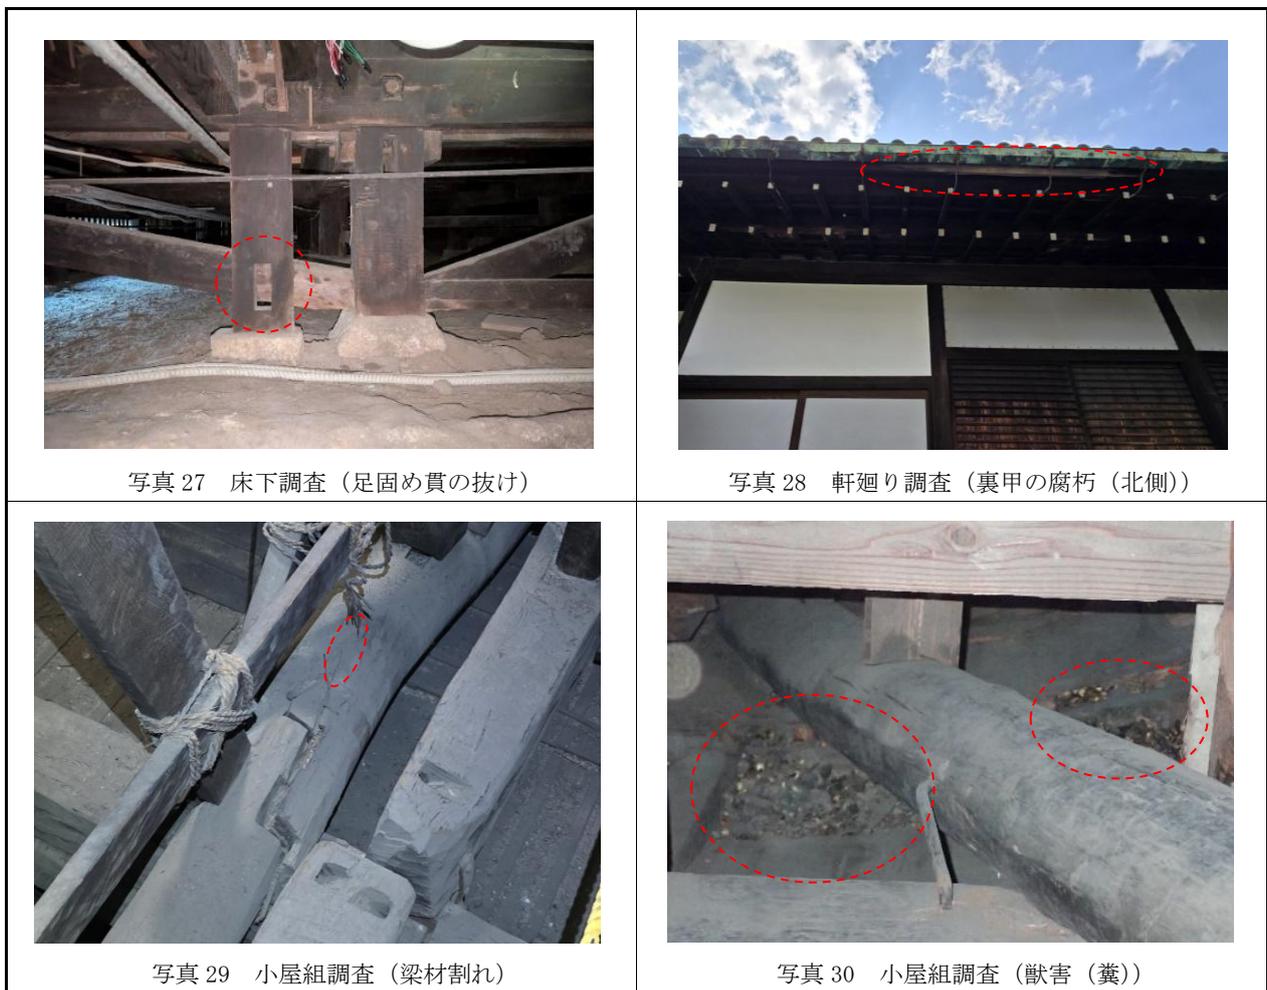
図 2.2.19 調査状況写真 (式台)

部位	調査結果
床下	全体：床束・大引・根太・筋違の各所に蟻害痕、腐朽を確認した。 床下柱に足固め貫の抜けを確認した。(写真 27)
軒廻り	全体：化粧裏板や軒先部材（裏甲など）の各所に雨漏痕、腐朽を確認した。(写真 28) 南側：化粧裏板に割れを確認した。 北側：化粧裏板に動物の尿被害と思われる変色を確認した。 大広間との接続部を中心に雨漏痕が見られた。面戸板のずれを確認した。
小屋組	中央：梁材において目廻り状の割れと近傍に後補の補強材を確認した。(写真 29) 獣害：西妻の妻壁前包裹側や隅木付近にて、ハクビシンと思われる糞を確認した。(写真 30)

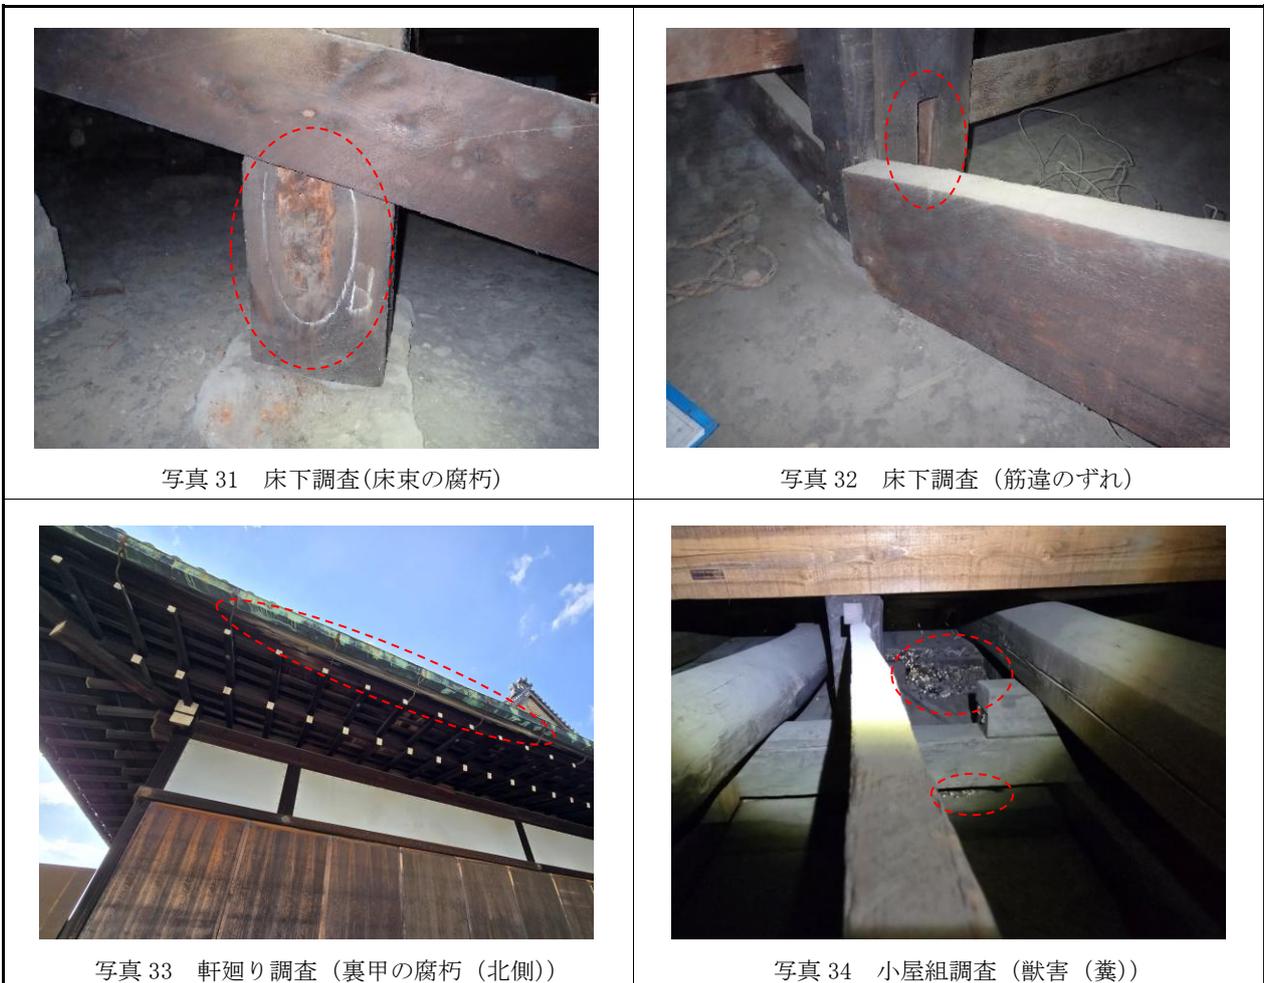
図 2.2.21 調査状況写真（遠侍及び車寄）

部位	調査結果
床下	全体：床束・大引・根太の各所に蟻害痕、腐朽を確認した。(写真 31) また、床束の割けや大引、筋違のずれを確認した。(写真 32)
軒廻り	全体：化粧裏板や軒先部材（裏甲など）の各所に雨漏痕や変色、穴あき等の腐朽を確認した。(写真 33) 西側：化粧裏板同士の間隙を確認した。式台との接続部について、脇障子に傾斜を確認した。 南側：腐朽に伴う垂木の下がりを確認した。 北側：軒樋の穴あきを確認した。冠瓦の落下、破風熨斗瓦の落下が見られた。面戸板のずれが見られた。
小屋組	東側：梁に裂け、割れを確認した。母屋の一部に傾斜を確認した。 北側：二重梁下の差母屋の勾配に下がりがあることを確認した。 獣害：両妻の妻壁前包裹側、団体用出入口直上の軒裏、式台付近の天井板上にハクビシンと思われる糞を確認した。(写真 34) また、小屋貫や天井板上にハトの糞を確認した。

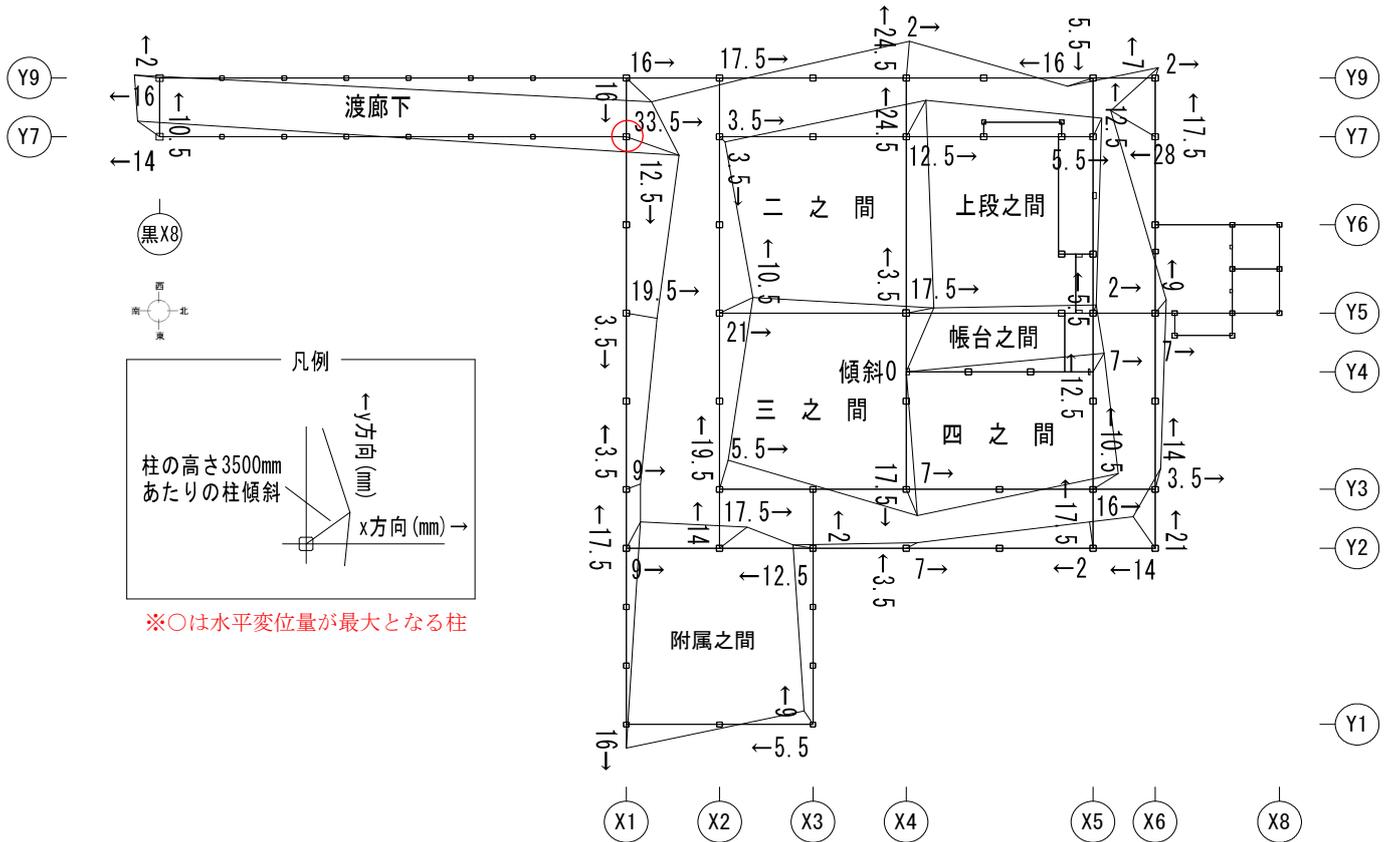
図 2. 2. 24 白書院 柱の水平変位量
(伏図 単位：mm、基準高さ H=3,500mm)

側柱と入側柱を合わせて合計 30 本の柱の測定を行った。水平変位量の平均は、北方向 (+X 方向) に 5.4mm、西方向 (+Y 方向) に 6.2mm であった。最大水平変位量は、35.8mm であった。傾斜角は、平均で $1/427$ (rad)、最大で $1/98$ (rad) であった。南面で北側への傾きがみられるほか、東西中央でそれぞれ東側、西側へ傾いている。

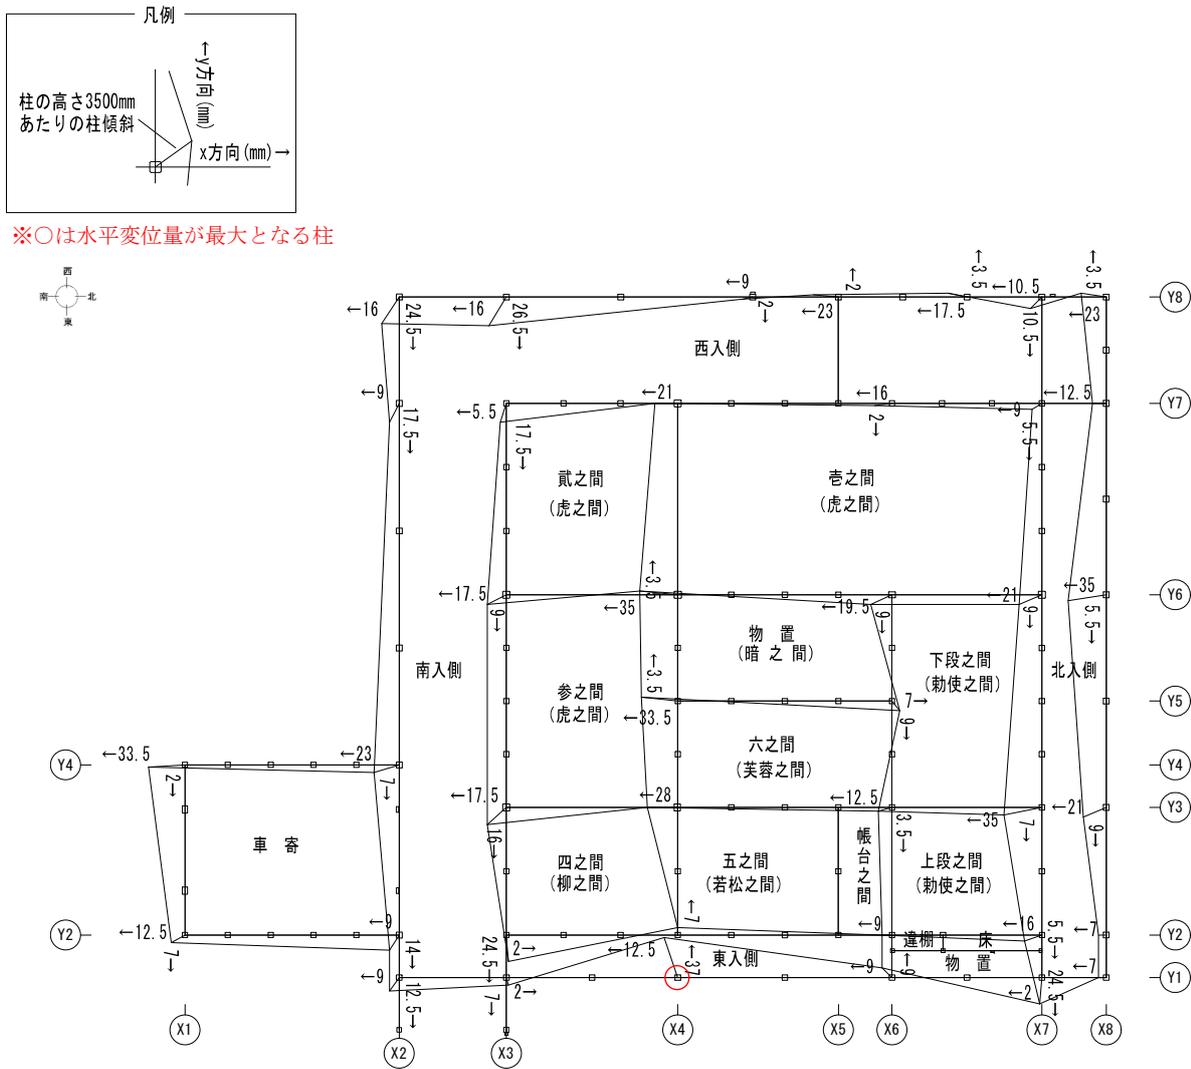
図 2.2.34 遠待及び車寄 柱の水平変位量
(伏図 単位：mm、基準高さH=3,500mm)

側柱と入側柱を合わせて合計 41 本の柱の測定を行った。水平変位量の平均は、南方向（-X 方向）に 14.8mm、東方向（-Y 方向）に 5.3mm であった。最大水平変位量は、39.1mm であった。傾斜角は、平均で 1/222 (rad)、最大で 1/90 (rad) であった。全体として南側に傾き、東入側部で局所的に西側へ傾いている。

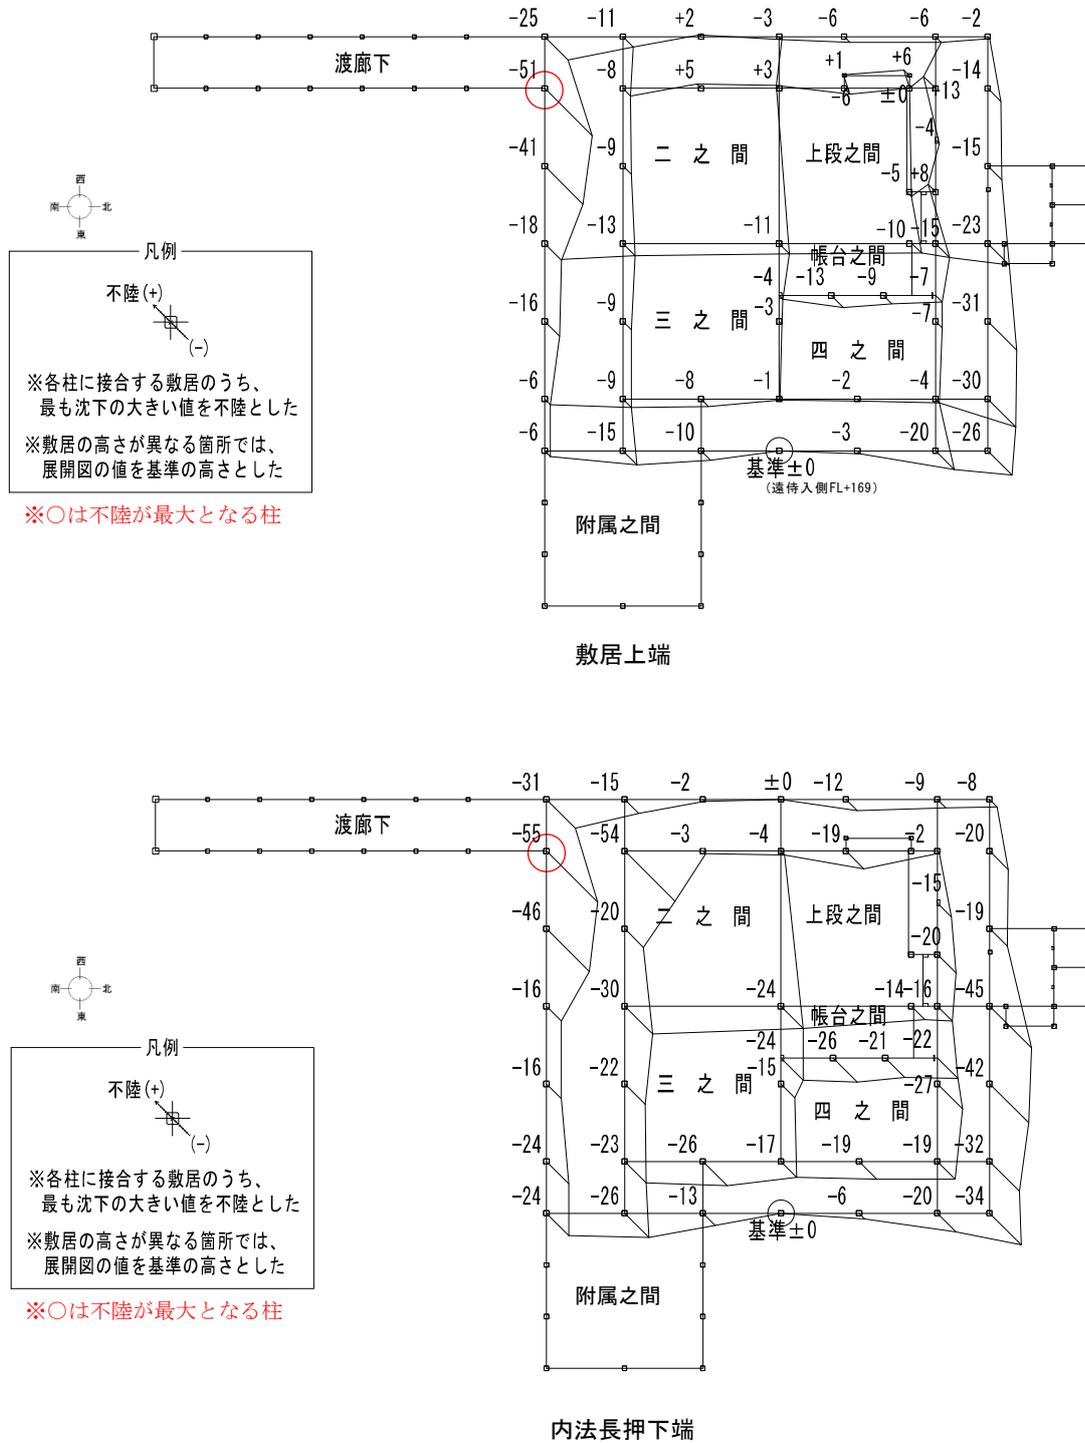
図 2.2.42 白書院 床の不陸（伏図 単位：mm）

敷居上端と内法長押下端ともに北東隅、南西隅に沈下する傾向を示し、最も沈下が大きい不陸は、基準点（遠待入側 FL+169mm）に対して敷居上端で 51mm、内法長押下端で 55mm であった。

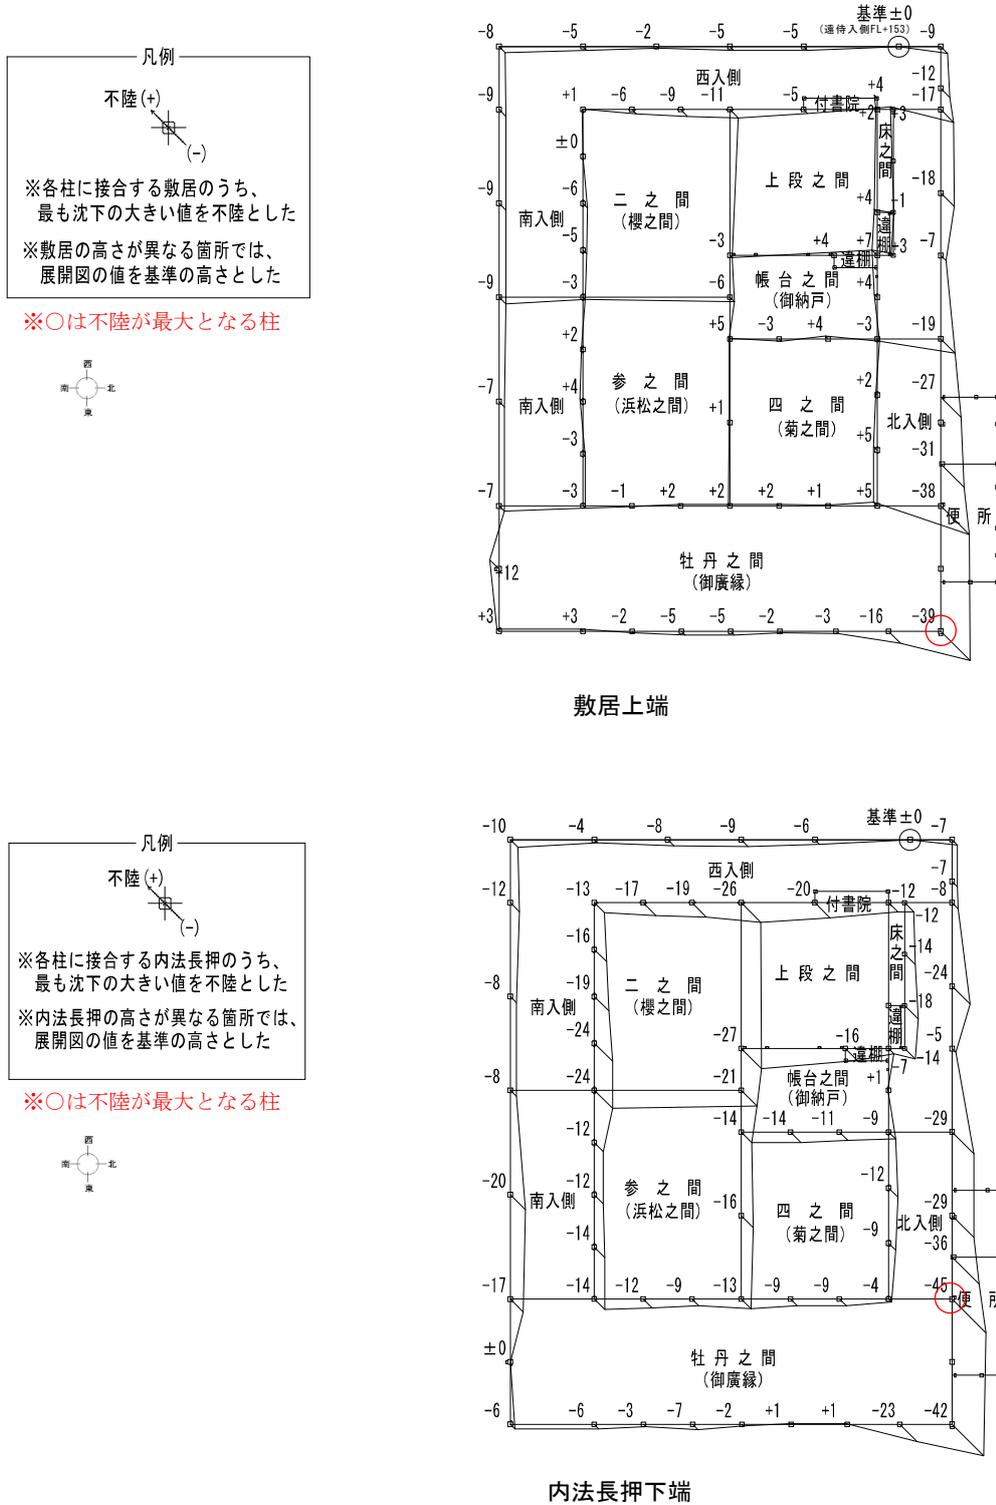
図 2. 2. 43 黒書院 床の不陸（伏図 単位：mm）

敷居上端と内法長押下端ともに北東隅、北側通りに沈下する傾向を示し、最も沈下が大きい不陸は、基準点（遠待入側 FL+153mm）に対して敷居上端で 39mm、内法長押下端で 45mm であった。

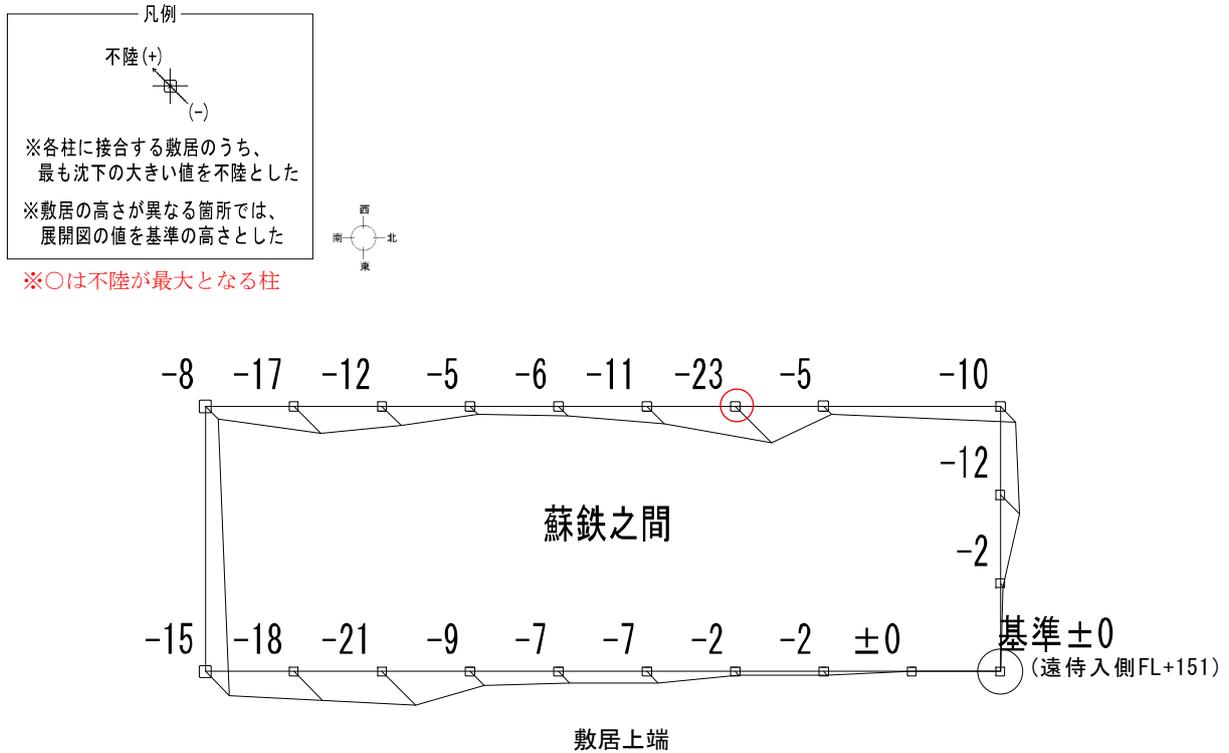
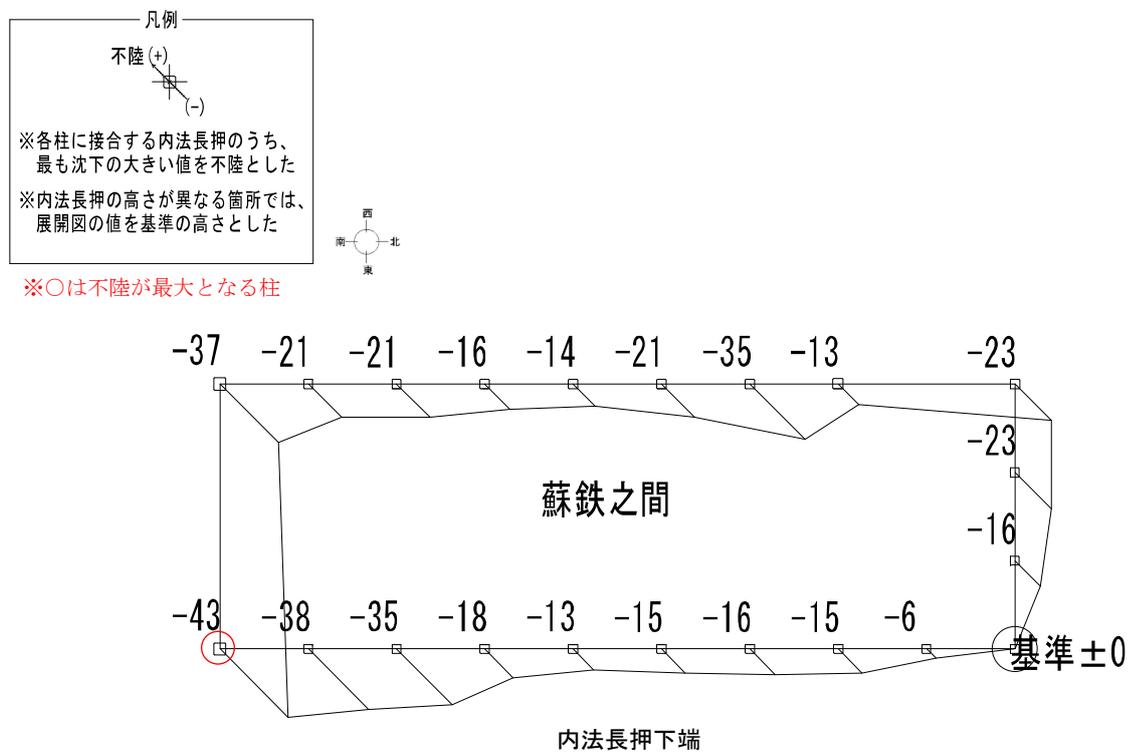
図 2.2.44 蘇鉄之間 床の不陸 (伏図 単位: mm)

敷居上端と内法長押下端ともに南側に沈下する傾向を示し、最も沈下が大きい不陸は、基準点（遠侍入側 FL+151mm）に対して敷居上端で 23mm、内法長押下端で 43mm であった。

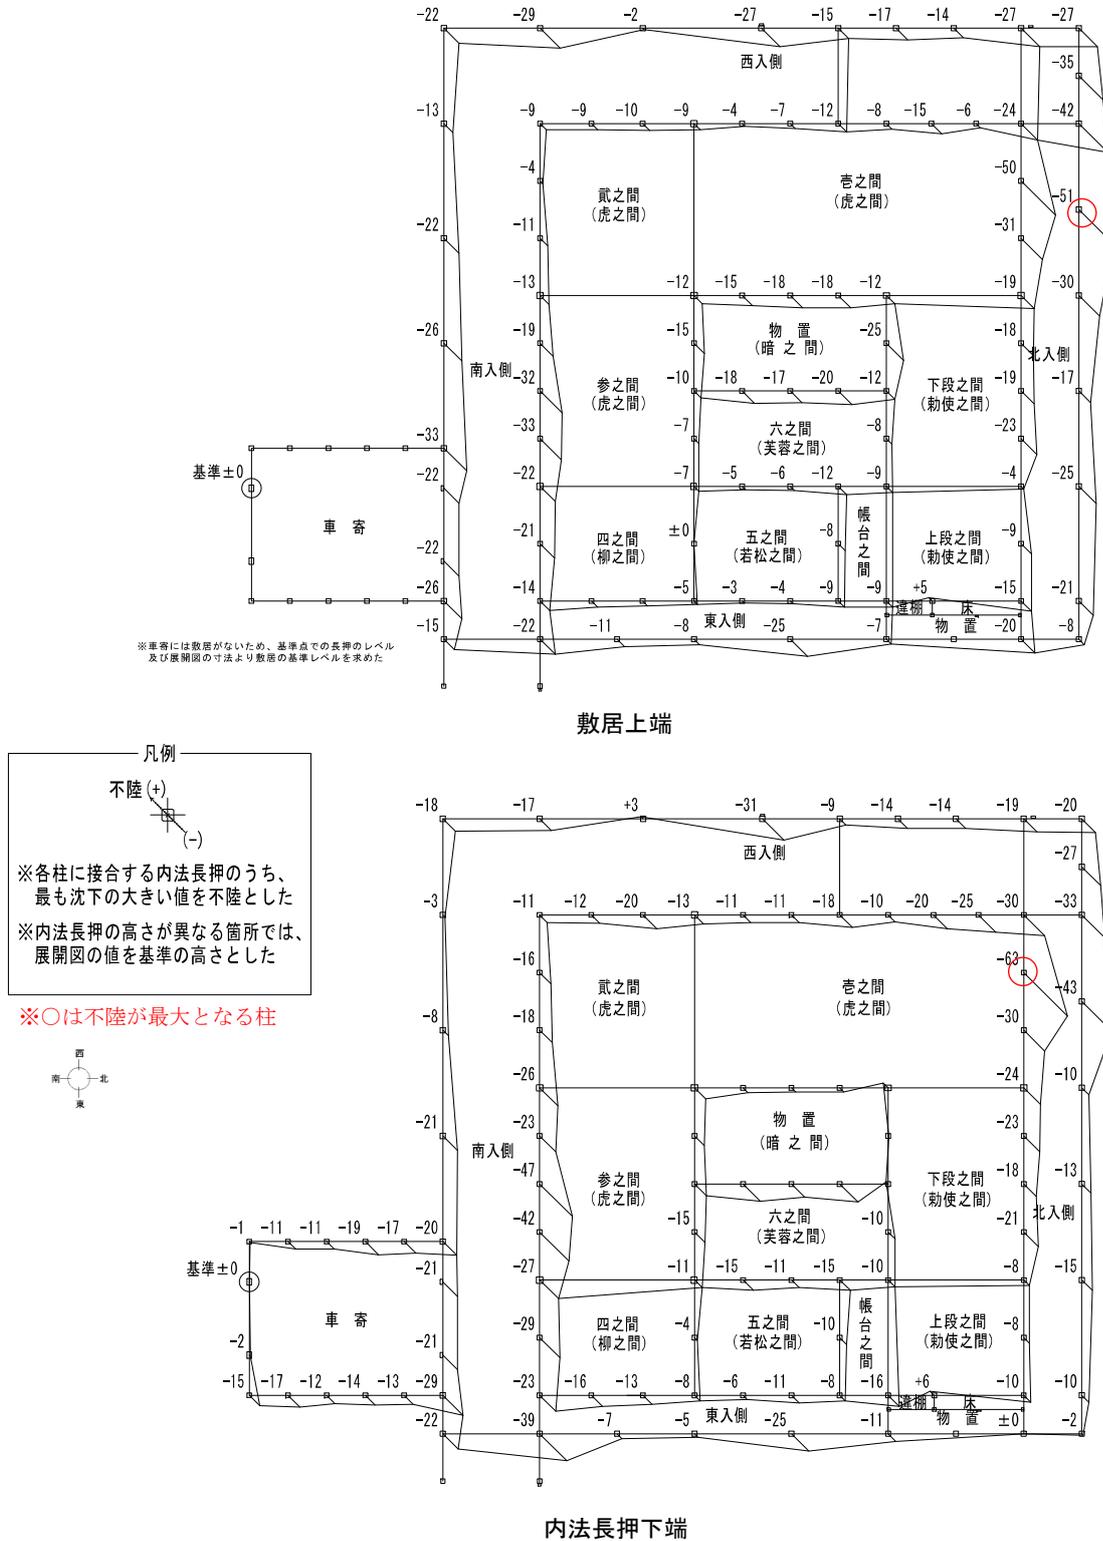
図 2.2.47 遠待及び車寄 床の不陸 (伏図 単位: mm)

敷居上端と内法長押下端ともに南側及び北西側に沈下する傾向を示し、最も沈下が大きい不陸は、基準点に対して敷居上端で 51mm、内法長押下端で 63mm であった。

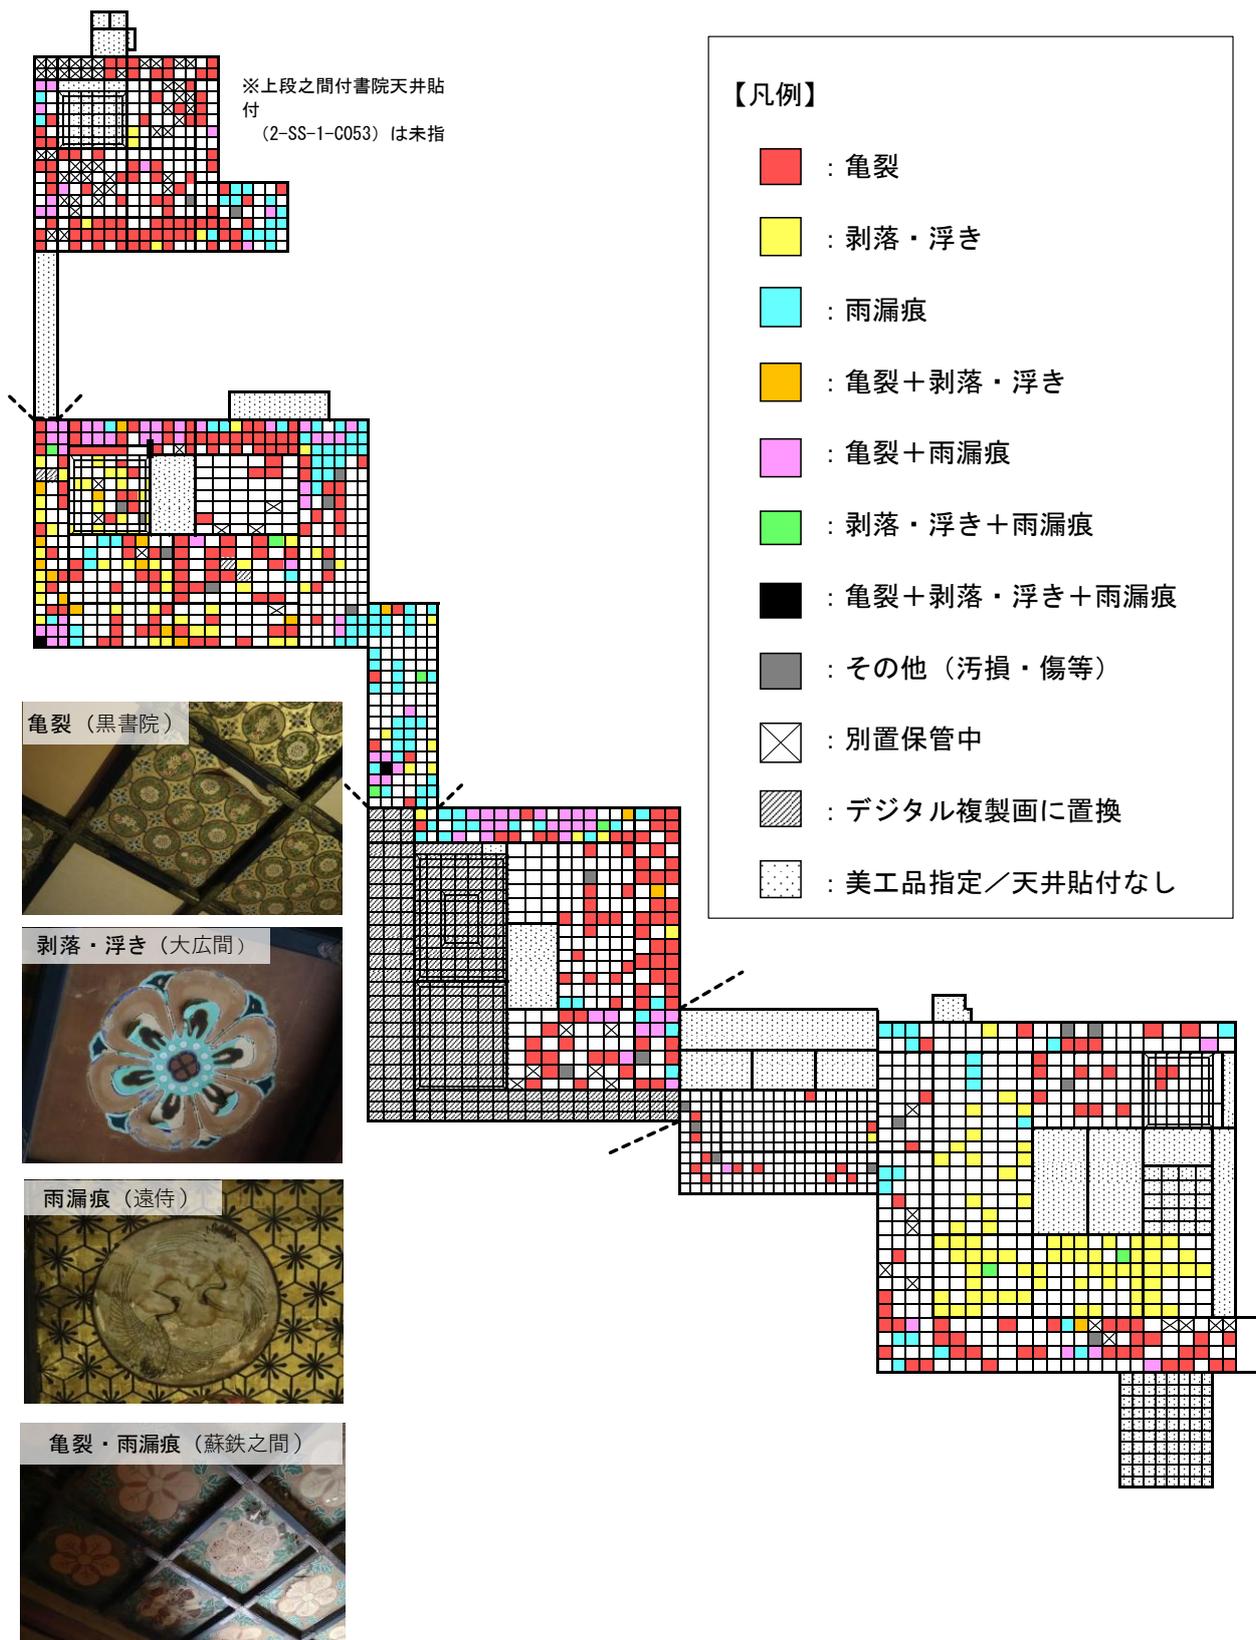
図 2.2.151 天井貼付破損状況

部位		調査結果
本紙	料紙	<ul style="list-style-type: none"> ・ 亀裂が複数箇所見られる。 ・ 経年による汚れや焼け（褐色化）がみられ、脆弱化している。 ・ 雨染み等による汚損、変色が広範囲に見られる。 ・ 下貼り紙や裏打紙からの剥離が起こっている。 ・ 虫害による欠失が見られる。 ・ 裏打紙との接着が弱くなっている。 ・ 本紙の欠失部に充填されている旧補紙については、室内側には点在すると考えられるが、廊下側はごく僅かである。 ・ 特に天井貼付は劣化の進行が顕著である。 ・ 戸襖貼付は背面が外気に接しているため、雨水による変色、湿気による紙の波うち、亀裂が生じている。
	絵具層	<ul style="list-style-type: none"> ・ 経年による汚れや焼け（褐色化）が見られる。 ・ 剥離、剥落、変色が著しい。特に廊下側の劣化・損傷が、室内側より顕著である。 ・ 廊下の天井貼付は、絵具層に下塗層がみられず、絵具層の剥離・剥落が甚だしい。
	金箔貼	<ul style="list-style-type: none"> ・ 廊下天井貼付の金箔貼部分には、茶色に変色しているものがあり、箔表面に何らかの薬剤が塗布されている可能性がある。
下貼り		<ul style="list-style-type: none"> ・ 廊下の天井貼付は裏掛けが施されており、本紙に亀裂を生じさせる一要因となっている可能性がある（通常、天井貼付に裏掛けは行わない）。
下地	格天井	<ul style="list-style-type: none"> ・ 歪みが生じているものがある。組子に欠失や虫損がある。 ・ 組子の表面が平滑でないところがある。 ・ 天井板には隙間や割れが生じているところがある。
	折上格天井	<ul style="list-style-type: none"> ・ 板に割れや欠失が生じている。
四分一		<ul style="list-style-type: none"> ・ 欠失している箇所がある。

表具の劣化要因としては、外光の入射、外気の流入、風雨の吹き込みの影響が考えられる。また、虫害も一部貼付画の劣化要因となっている。その他、過去に用いられた薬剤等が影響を与えている可能性もある。

遠待、黒書院及び白書院の公開時における開口部、廊下内法長押下の雨戸及び戸襖等開放部（明かり障子になる部分）、壁の隙間から、殿内に風が流入しており、料紙の亀裂の拡大及び汚損等の要因となっている。また、廊下の戸襖の舞良子側は直接雨水にさらされ、戸襖料紙の汚損（雨水による変色）、料紙及び下貼紙の波うち、亀裂の要因となっている。天井貼付も、屋根からの雨漏りによって汚損しているものがある。

- ・料紙の亀裂や欠損箇所を処置するために、肌裏紙から取り替える必要がある。
- ・汚損が著しい箇所を処置するために、湿式によるクリーニングが必要である。

- ・本紙の補強及び劣化抑制のため、増し裏打ちの実施を検討する必要がある。
- ・絵具層の剥離を処置するために、表打ち、剥落止めが必要である。
- ・胡粉が使用されている絵具層にPVA(ポリビニルアルコール)が塗布されている箇所は、湿式の処置により白濁が際立つ可能性がある。
- ・料紙が脆弱なため修理が困難な場合は、本紙を新調する必要がある。
- ・戸襖は特に保存環境が劣悪であるため、外気からの影響への対策が必要である。雨除けの設置、カーボン支持体の取り付け、複製画への置き換え等を検討する必要がある。

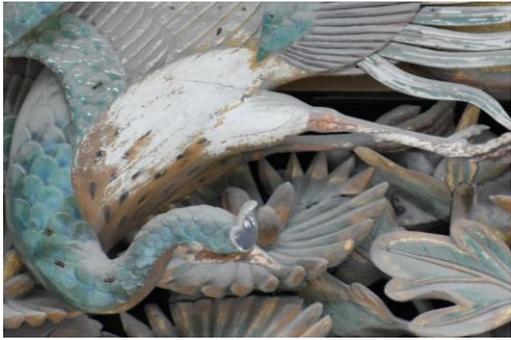
写真 同 絵具層の劣化、木地の傷み

車寄正面の各彫刻は外部に取り付いているため、常に風雨にさらされており、絵具層の劣化・木地の風食が進行する要因となっている。

風雨の吹き込みによる絵具層の劣化や木地の風食の進行を抑制する措置を講じる必要がある。

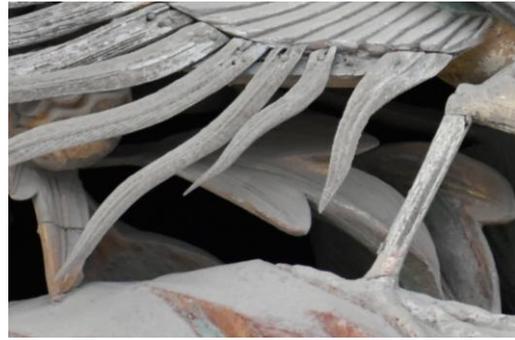
写真 同 車寄正面欄間 欠損

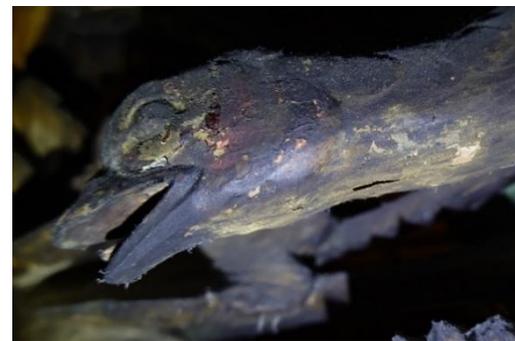
写真 同 黒ずみ、テカリ、剥離

御殿内部の彫刻は全体的に黒ずんでおり、一部の絵具層はテカリを帯びている。これらの要因は明らかになっていないが、過去に剥落止め等のため用いられた薬剤等の影響による可能性がある。

クリーニング及び剥落止めによる修理を行う。修理に当たっては、塗膜の状況と過去の修理範囲を確認する。塗膜層の黒ずみやテカリの原因は、紫外線か近代以降の剥落止め及び絵具層の強化(樹脂系)によるものとみられ、除去の可能性を確認する。

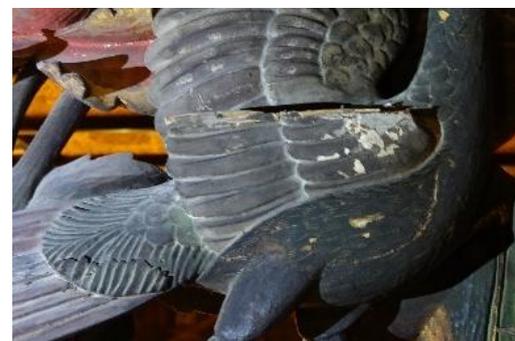
写真 同 黒ずみ、木部欠損・亀裂
