## 第5章 公開活用

### 1 概要

本章は、事例調査及び現況調査をふまえ、工事期間中（A～D工区の全4工区）と工事完了毎の公開活用計画を立案したものである。工事期間中の公開活用計画は、A・B工区については具体性のある計画案を策定し、C・D工区はB工区の工事完了後に計画の見直しを図ることから、課題整理を目的として以下の3つ方針を基に素案の策定を行った。

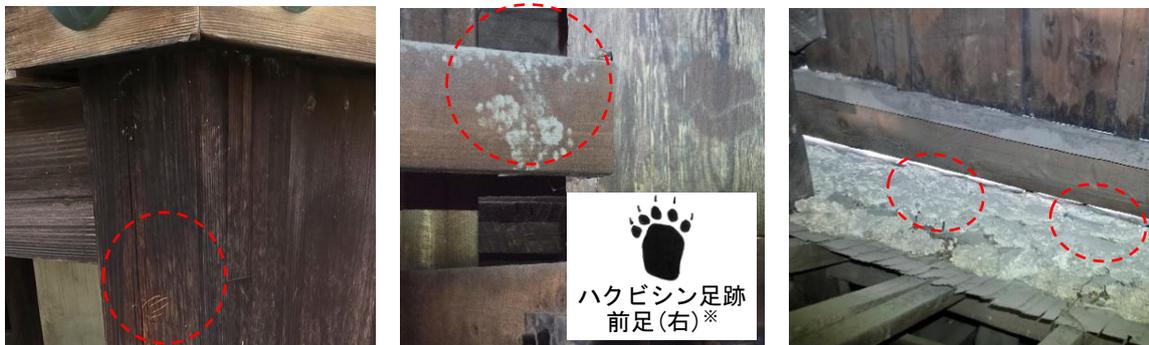
図 5.5.1 白書院外部柱の引っ掻き傷（左）と白書院小屋裏内の足跡※（中）と銀杏殻の混じった糞（右）  
※出典：環境省自然環境局 HP「特定外来生物の見分け方（同定マニュアル）」

二之丸御殿においては、外壁や小屋裏などに、害獣による引っ掻き傷、足跡、糞尿の痕跡が確認されている。一般的に、アライグマ、イタチ、ハクビシンなどの害獣は木材の表面を損傷するため、二条城では屋外の各所に捕獲器を設置し、防除対策を講じている。

令和7年3月に実施された獣害調査では、比較的新しいハクビシンの足跡が対象6棟の外壁及び小屋裏において確認された。また、小屋裏では、ハトの糞による汚れやハクビシンと推定される糞も確認されたが、ハトの糞による汚れは擦り減った状況から比較的古いものであると推測される。これらの害獣は、軒裏や妻壁の破損箇所から侵入した可能性が高く、小屋裏の定期的な点検及び補修は不可欠である。令和7年3月から4月にかけては、遠侍及び蘇鉄之間において、害獣の侵入口を遮断する措置を講じた。

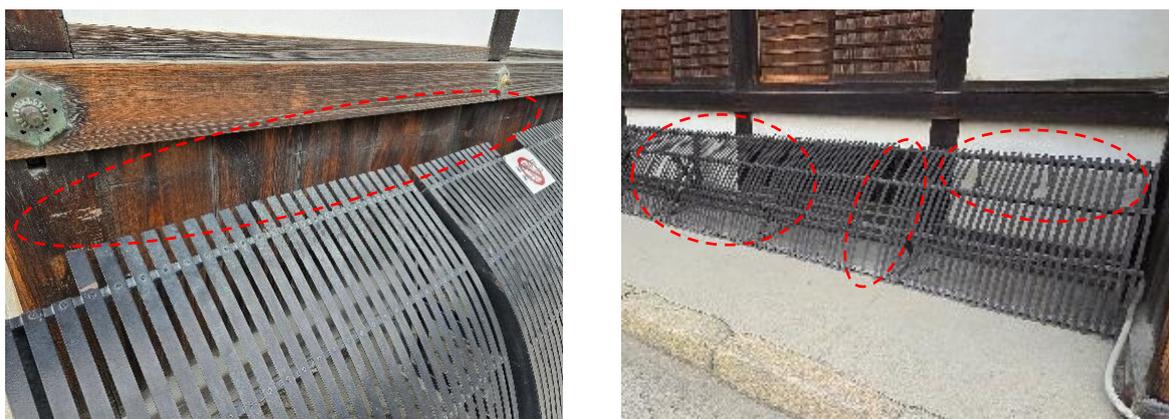
図 5.5.4 車寄東面の鋼製犬矢来と毀損した木部（左）と蘇鉄之間の劣化した竹・木製犬矢来（右）

車寄東面に設置された鋼製犬矢来は板壁に接しているため、板壁にあて傷などの毀損が生じている。また、蘇鉄之間に設置された竹・木製犬矢来は、破損等の劣化が顕著である。さらに、対象6棟周辺には、これまでの整備により設置された樹脂製を含む意匠の異なる三種類の犬矢来が存在しており、文化財の保護、維持管理、意匠の観点を踏まえた整理が必要である。これらの犬矢来については、御殿様式の外観に相応しい保護柵の意匠としての適否を、実施設計にて検討するものとする。

その他の外部保護柵については、必要に応じて都度整備が行われてきた経緯があるが、その結果として形態、意匠、色彩にばらつきが生じている。今後は、文化財建造物との調和及び意匠の統一を図る必要がある。

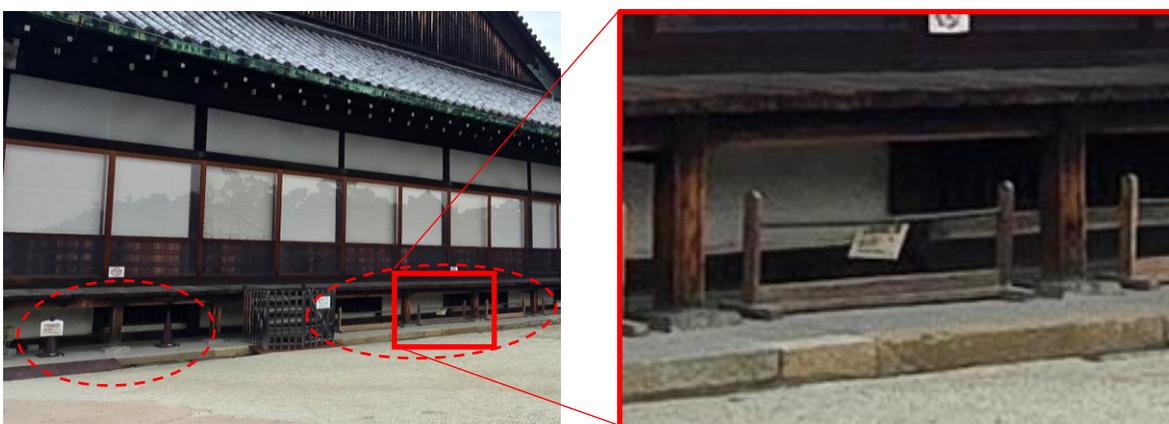
図 5.5.5 濡縁下の応急的な立入禁止処置（左）と拡大写真（右）

特別名勝二之丸庭園に面する黒書院、大広間の濡縁下では、来城者が鶯張りの仕組みを確認する目的で濡縁下を覗き込む様子が度々確認されている。当該箇所では、落書きの発生に加え、自動火災報知設備（空気管）の破損リスクも抱えており、現状では応急的に立入禁止措置を講じている。しかし、未設置箇所では依然として侵入行為が散見されることから、防災計画と連携した対策の検討が求められる。

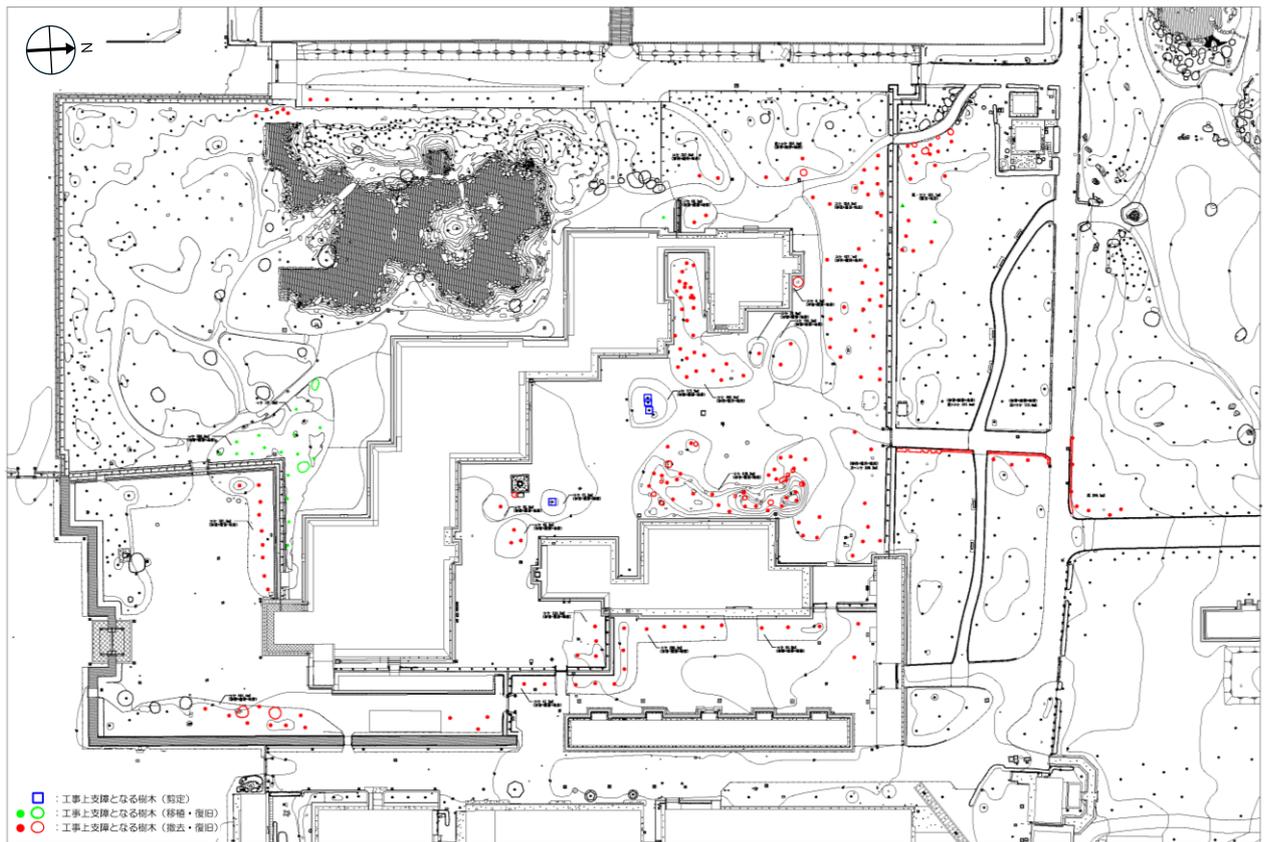
図 5.5.6 二之丸御殿廻りの工事支障樹木

- ① 樹木が建造物に近接して立ち、大風や枯死に伴う倒木により建造物が破損する
- ② 樹木が建造物に近接して立ち、枝が大きく広がることで落葉が屋根に堆積する
- ③ 樹木の根の成長により、建造物の基礎を掘り起こす
- ④ 樹木が建造物の影となり、降雨後の乾燥を阻害し、湿潤な環境を形成する

二之丸御殿周辺に存在する多くの危険木については、保存修理工事に伴い、工事支障樹木となるため、伐採または移植を行う計画である。ただし、保存修理工事は長期にわたるため、対処時期までの間は剪定や劣化状況の確認など、適切な管理を継続して実施する。また、新たな危険木の発生に対しても、継続的な確認と対応を行う方針である。

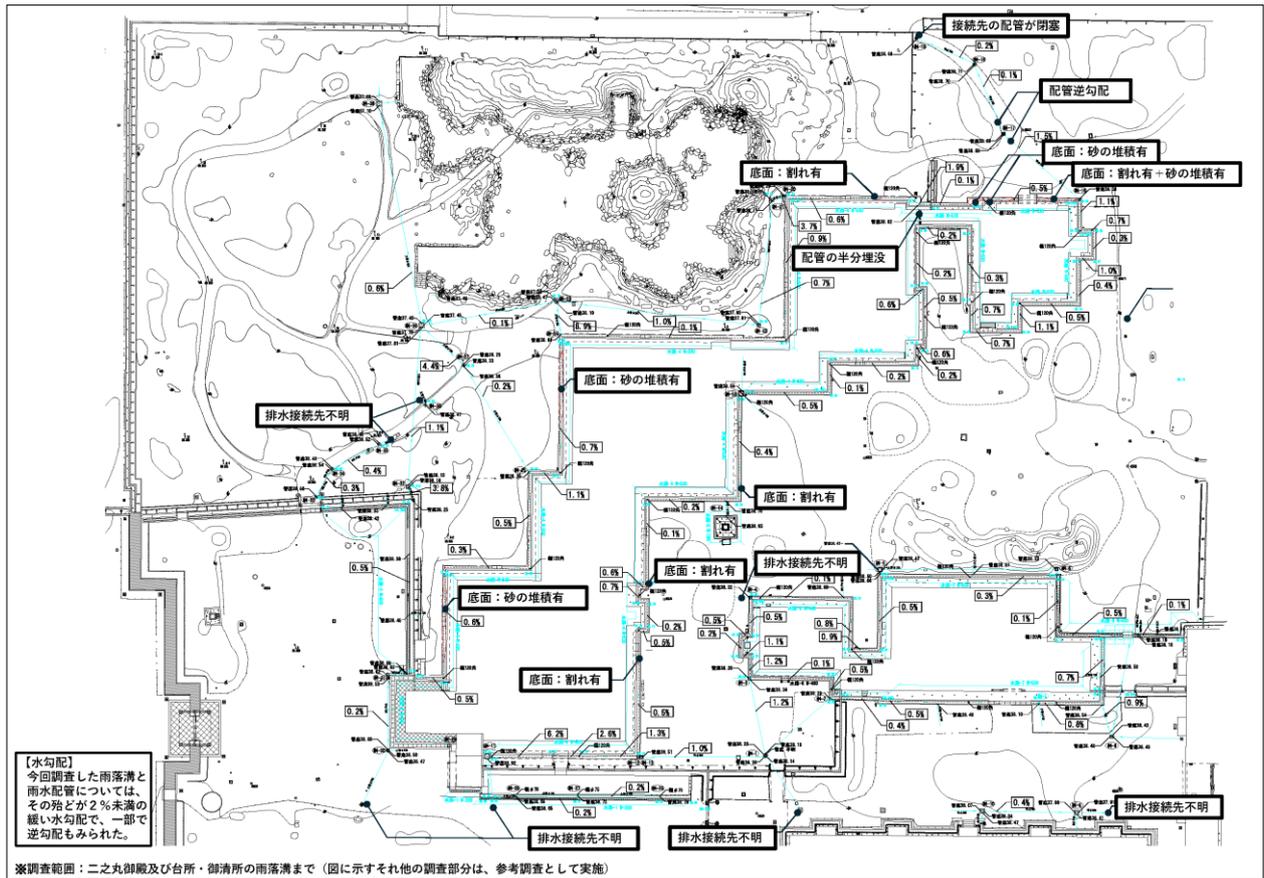
図 5. 5. 7 二之丸御殿廻りの雨水排水の現状及び課題

- ① 集中的な降雨により排水能力を超え、一帯が冠水する場合がある
- ② 雨落溝において、土砂の堆積、緩勾配や逆勾配により排水障害が発生している
- ③ 雨落溝の溝底（モルタル塗り）の破損、会所蓋の破損・欠損が散見される
- ④ 軒樋及び堅樋では、経年劣化による破損や穴あきが見られる
- ⑤ 会所桝への接続配管及び会所桝に、詰まりや逆勾配など排水上の支障が生じている箇所、また会所桝への接続配管が不明な箇所も確認される

特別名勝を通行する外部観覧ルートでは、来城者が雨落溝に足を取られる事象も度々発生しており、安全面への配慮も求められる。

雨水排水施設においては、排水障害の防止を目的として、清掃作業の回数を増加させ、堆積物等の除去を定期的に行う。また、劣化が進行している雨樋や雨落溝については、保存修理工事の一環として、修理を行う方針である。

- ① 雨落溝の排水障害への対応  
雨落溝底の排水勾配を確保し、流れの停滞を防止する
- ② 雨落溝底及び会所蓋の破損への対応  
雨落溝底の塗り直しを行うとともに、破損・欠損した会所蓋の補修・交換を実施する
- ③ 樋類の破損への対応  
軒樋及び堅樋の修理・交換を行い、雨水の跳ね返りによる建造物への影響を軽減する
- ④ 会所桝への接続配管及び会所桝の排水障害への対応  
接続配管及び会所桝の現状を調査し、詰まりや逆勾配などの支障箇所について、計画的に改善措置を講じる
- ⑤ 雨落溝への落下防止対策  
来城者の安全確保のため、結界や蓋等の設置を検討する。なお、濡縁下の外部保護柵との併用も視野に入れて対策を進める。
