概 要 版

# 元離宮二条城二之丸御殿保存修理計画

令和8年2月

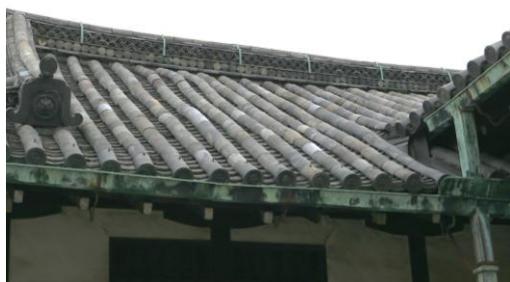
#### ① 屋根の葺き替え

全ての瓦を葺き替えます。雨漏りによる腐朽部、屋根面の歪みが著しい箇所、軒先の下がりやねじれを修理します。

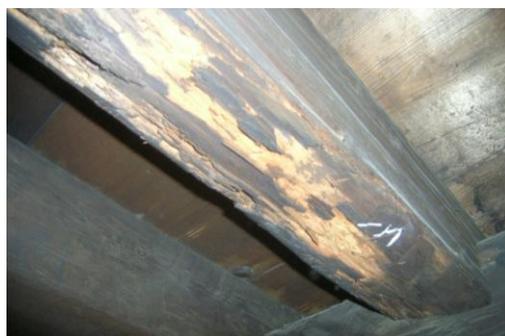
#### ② 軒廻りや木部の修理

建物を支える木部の虫害、劣化については、同材による取り替え等により健全な状態にします。

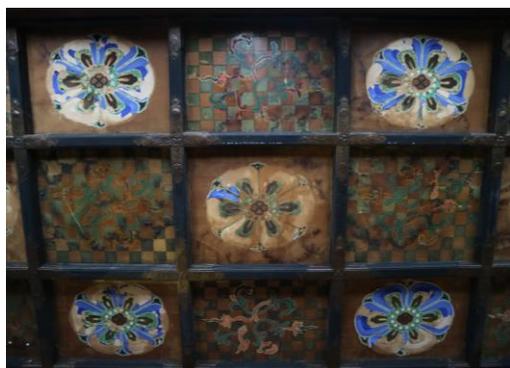
#### ③ 障壁画の修理

亀裂や絵具の修理をします。破損がひどいものは当時の工法にならい新調します。

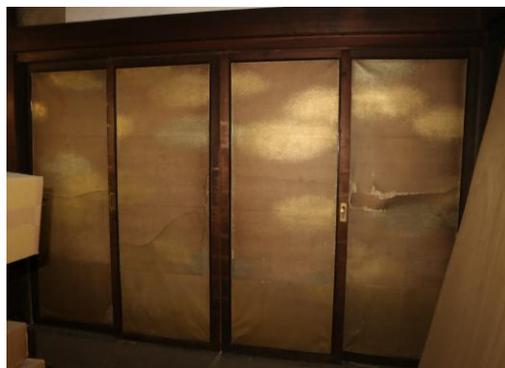
#### ④ 建具・表具の修理

建具のゆがみ、動作不良を是正するとともに、障子紙の破れや板の割れ等を修理します。

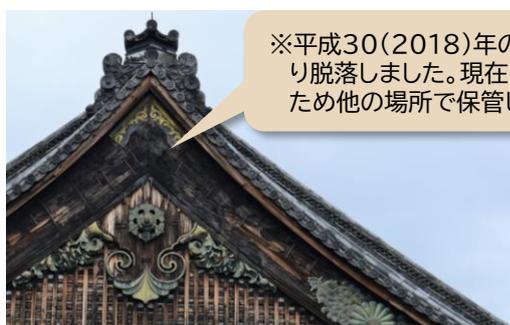
#### ⑤ 飾金具の修理

離宮時代の二条城の象徴である荘厳な屋根の妻飾りを復旧します。木部の黒い塗装に金具の金色が映える往時の姿へ戻します。

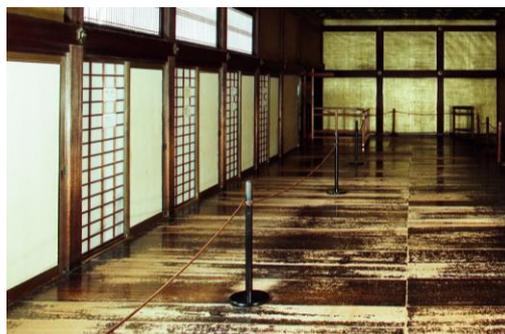
#### ⑥ 床の補修

黒漆がはく離した床を摺漆で復旧します。

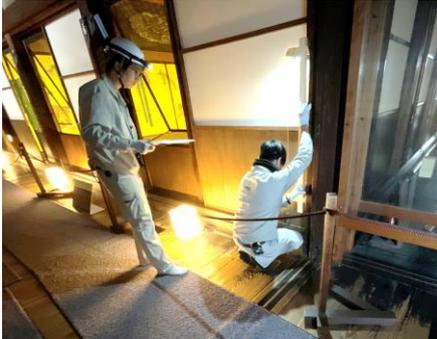
耐震診断の実施

- 耐震診断において、京都盆地で想定される花折断層地震の影響を想定したところ、建物にねじれ等が生じるとともに、柱の一部で折れが発生し、建物が倒壊するおそれがあることが判明しました。
- 二之丸御殿の特徴である雁行形の建物配置も、その一因となっています。

耐震診断では、建物の構造的弱点や破損状況に関する調査を行いました。

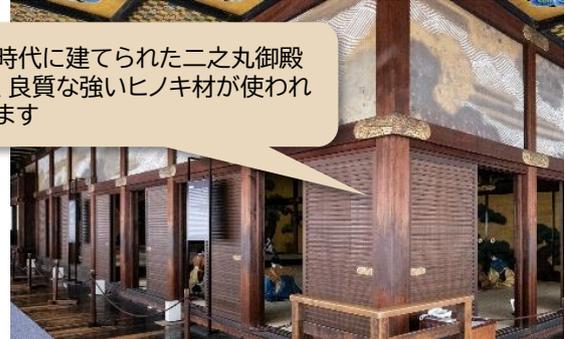
柱の非破壊検査

江戸時代に建てられた二之丸御殿には、良質な強いヒノキ材が使われています

現在の建物の強度を確認するために、使用されている木材の状態に応じた適切な耐震性能の評価を行いました。

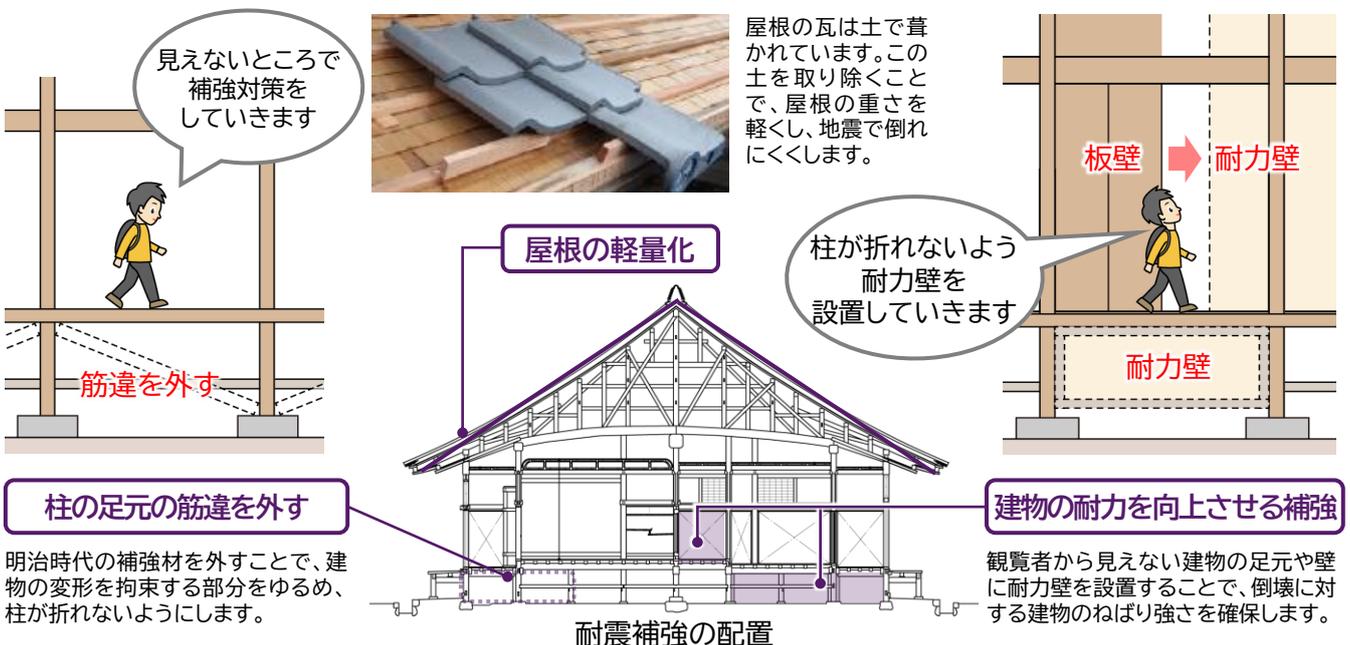
- 補強は、強く固い補強材で建物を堅牢に固めるのではなく、木造建築が持つ柔軟性を生かしつつ、建物に耐力を持たせることで、大きな揺れによる倒壊を防ぐ対策を行います。
- 屋根の軽量化に加え、床下の筋違を外したり、柱の変形を阻害しないよう耐力壁を設置します。室内では、障壁画の裏側の見えない部分で、耐力壁へ置き換える補強をします。

- 二之丸御殿の耐震補強の方針は、以下の3点です。
  1. 多くの観覧客が訪れる建物であるため、大地震時に倒壊しない耐震性能を確保すること
  2. 6棟が連なる外部の建物景観や、障壁画等で構成される室内意匠を損なわないこと
  3. 建物の部材に手を加える範囲を最小限とすること

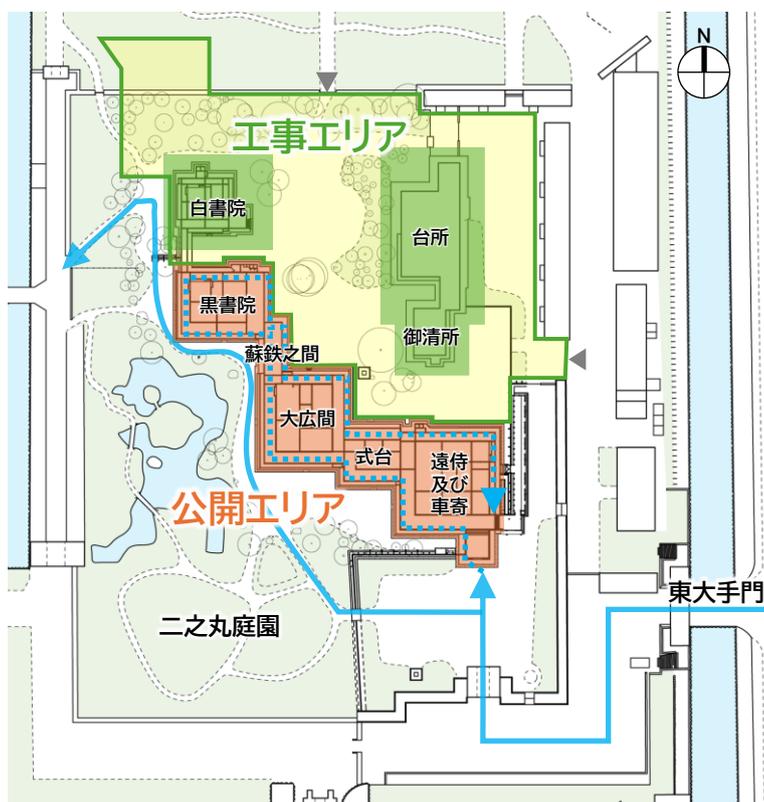
### ステップ1 (A工区) 白書院・台所・御清所の保存修理工事

- 白書院・台所・御清所は工事のため見学できません。
- 遠待及び車寄から黒書院の区間と特別名勝である二之丸庭園は、内部・外部の観覧ルート(青矢印)を設けるため、これまで通り観覧できます。

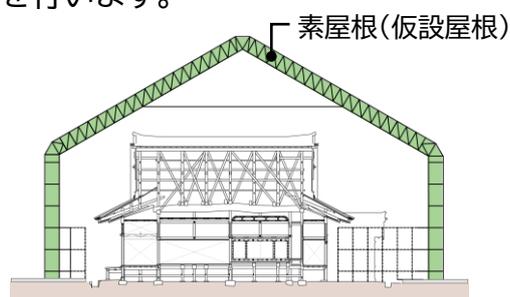
- 修理が行われる建物は、素屋根という大きな仮設の屋根で覆います。その中で雨風を防ぎながら安全に工事を行います。

例: 白書院にかかる素屋根

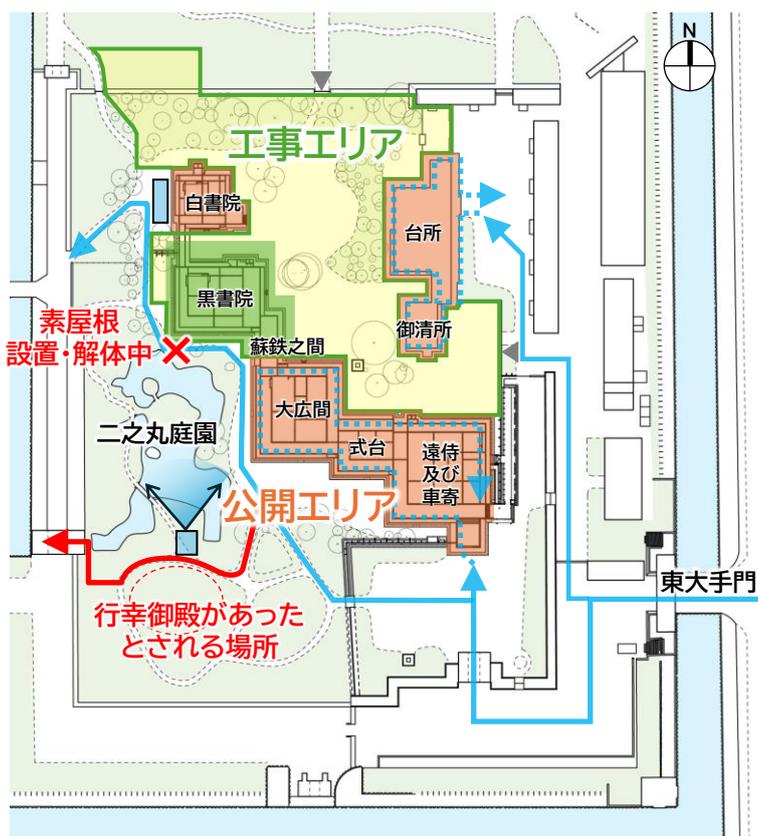
## ステップ2 (B工区) 黒書院・蘇鉄之間の保存修理工事

- 素屋根の設置及び解体中は、通常の特別名勝・二之丸庭園側の観覧ルートが通れなくなります。
- そのため、工事に伴い通常の観覧ルートに制限が生じる場面では、通常開放していない園路に仮設ルート(赤矢印)を設け、新たな動線を確認します。
- 新たな仮設ルートでは、行幸御殿があったとされる場所から庭園を眺めることができる工夫をします。工事中しか見ることのできない魅力的な眺めを提供します。

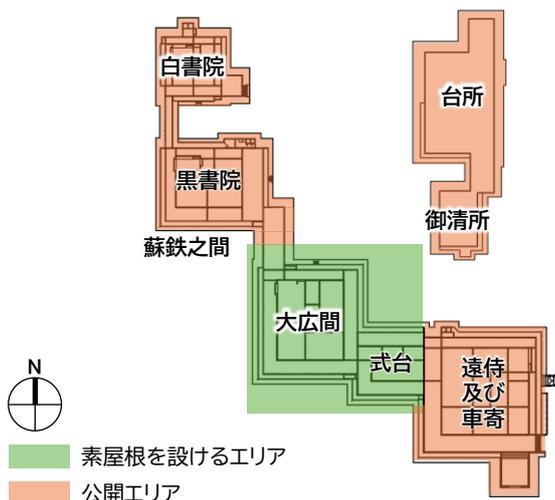
### 大広間・式台の保存修理工事

- 工事中は遠待と黒書院・白書院が分断されますが、仮設の渡り廊下や迂回通路を設けて、一筆書きの観覧ルートを確認します。

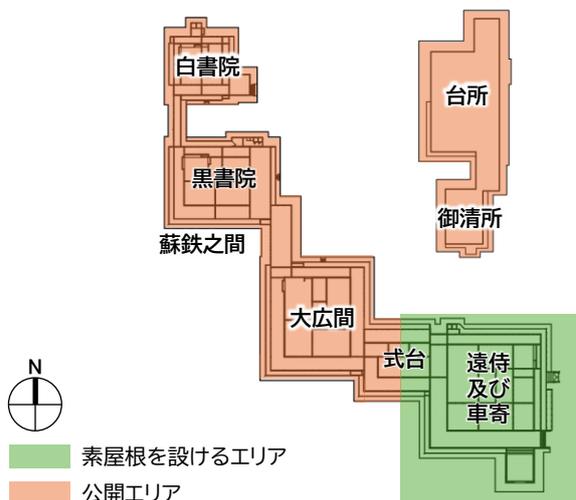
### 遠待及び車寄の保存修理工事

- 工事中は、通常の出入口が使用できなくなるため、大広間の南面に仮設の出入口を設け、観覧ルートを確認します。
