第2章 保存修理

ア 【国宝】 二之丸御殿（対象6棟）

対象6棟について、以下の「ア 調査項目」に示す5つの調査を実施した。調査期間は、令和6年11月から令和7年6月までである。平成19(2007)年～平成23(2011)年に実施した調査工事※(以下、「前回調査」という)から現在までの破損の進行及び耐震性能の確認を目的とした。

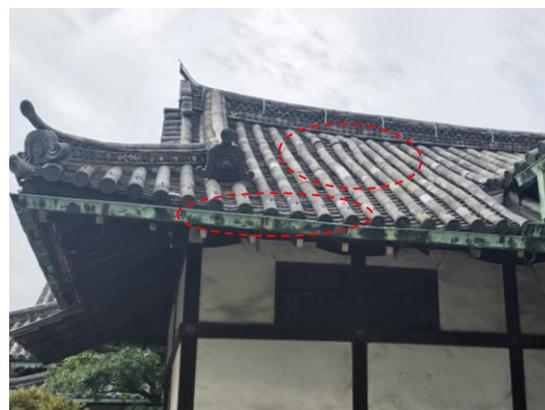
部位	調査結果
床下	北側：床束に蟻害箇所を1箇所確認した。(写真5)
軒廻り	全体：化粧裏板や軒先部材（裏甲など）の各所に雨漏痕や板の欠損（写真6）、腐朽を確認した。 （写真7）上部筋違の端部に損傷を確認した。 東側：附属之間の隅木先端付近、裏甲の向留口に空きと茅負の傾斜を確認した。 西側：茅負下端内角に、破損・継手のずれを確認した。 北側：附属之間軒中央部に100mm程度の大きな軒の下がりを確認した。また、屋根面で突き上がっている箇所、落ち込んでいる箇所を確認した。(写真8) 便所裏の漆喰剥がれを確認した。雁振瓦の落下・平瓦の破損を確認した。
小屋組	東側：附属之間の北面小屋組において東材による垂木の突上げを確認した。(写真9) 附属之間の谷木において古い雨漏痕を確認した。(写真10) 中央：筋違端部の損傷 全体：貫の継手のずれを確認した。(写真11) 獣害：両妻の妻壁前包裹側にハクビシンと思われる糞を確認した。 小屋貫には、ハトの糞、ハクビシンの爪痕や足跡を確認した。(写真11、12)

写真8 軒廻り調査（軒中央の下がりと屋根面の凹凸）

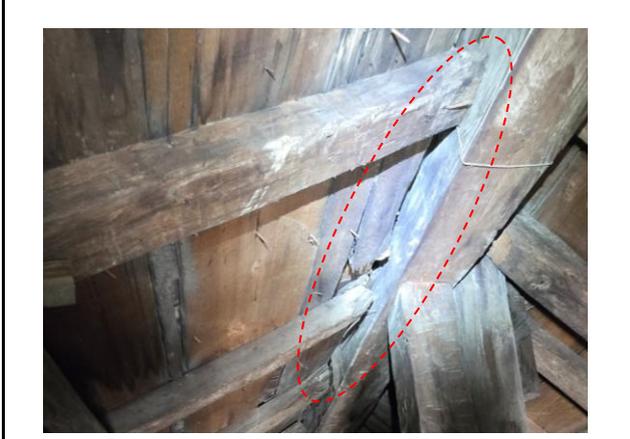
写真 15 小屋組調査 (野垂木のずれ)

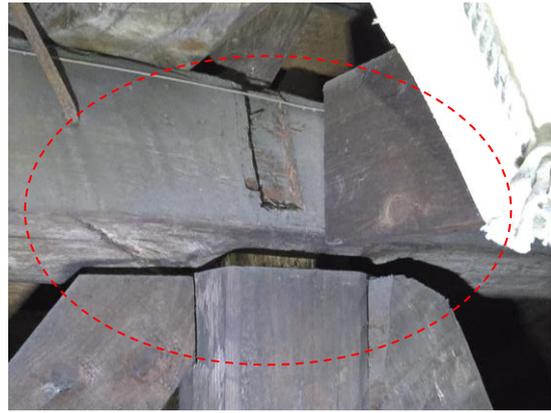
部位	調査結果
床下	<ul style="list-style-type: none"> ・礎石の上に石材を載せている箇所を確認した。 ・礎石の成は白書院に比して成が高く、振止めがこれら二重の礎石と干渉している箇所を確認した。
軸部	<ul style="list-style-type: none"> ・柱は礎石建ち、入側柱筋では敷梁を、東西中央筋では地棟を受ける。 ・側柱筋では西、南、北側は軒桁を受ける。東側は土居桁まで柱が延び、舟肘木、軒桁を柱側面の仕口で落とし込む方法で、附属之間と同様である。 ・入側柱筋及び三之間、四之間境には、柱頭に頭繋ぎがされ、鋸で固定されている箇所を確認した。
小屋組	<ul style="list-style-type: none"> ・小屋梁に小屋束を建て、母屋を支持し、小屋束と母屋との間に母屋繋ぎを入れ、その中間に補強（後補）の母屋を渡す。 ・棟束から一間両脇へは、二重梁が架けられる。二重梁は、両端の小屋束との仕口に不具合がみられ、後補材として挿入されたとみられる。 ・小屋束は一間毎である。後世に、棟束から両脇の小屋束に小屋梁を渡し、小屋束と母屋を追加している。後補材の小屋梁は、過去の屋根葺材の変更に伴い、当初の小屋束及び母屋の上のせ、筋違で補強されていた。 ・全体にわたり、材のねじれ、母屋や束の傾き、各所に継手の不良、貫の欠損箇所を確認した。（写真 39） ・当初の小屋束は、屋根葺材を変更した際、上端を切り縮められているため、母屋との仕口があわず、母屋が外側へ転んでいる。（写真 40）

写真 40 小屋組仕口の緩み (黒書院)

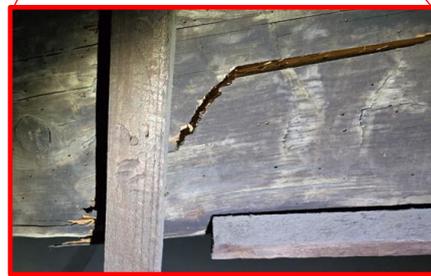
部位	調査結果
床下	全体：床束・大引・根太の各所に蟻害痕、腐朽、雨漏痕を確認した。(写真 23) 東側：根太に割れを確認した。
軒廻り	全体：化粧裏板や軒先部材（裏甲など）の各所に雨漏痕、腐朽を確認した。(写真 24) 北側：蘇鉄之間との境界となる谷部から漏水して軒先に入り、雨漏りしたとみられる箇所を確認した。
小屋組	北側：雨漏りによる表面腐朽が大きくなっている箇所を確認した。 部分的に、腐朽後にジバンムシによる食害がある箇所を確認した。 南側：妻面直下の繋ぎ梁に折損を確認した。(写真 25) 獣害：両妻の妻壁前包裹側、蘇鉄之間取り合い部にハクビシンと思われる糞を確認した。 小屋貫にハトの糞、天井板上にハクビシンの足跡を確認した。(写真 26)

妻壁の荷重が小屋束を介して入側柱に載る。

写真 41 南妻面小屋束直下繋ぎ梁の折損 (大広間)

対策として、劣化した材の一部交換等や屋根面の傾斜の補正対応等が望まれる。

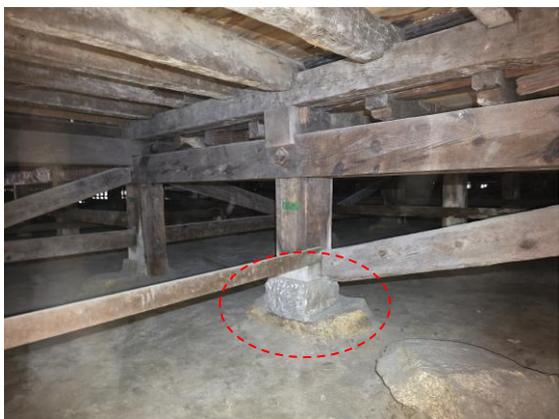
写真 42 二重礎石の状況 (大広間)

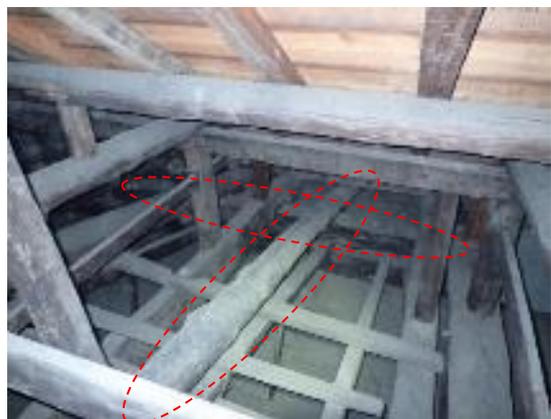
部位	調査結果
床下	<ul style="list-style-type: none"> ・礎石の上に石材をのせている箇所がある。 ・床下の土間は、東側で南北に溝が掘られている。 ・床束には、東石がなく、土間の上に直接建てられているものや、溝の上に架け渡した横架材上に建てられたものがある。 ・床束と大引の接合部がずれ、上部荷重を支持できていない箇所を確認した。
軸部	<ul style="list-style-type: none"> ・柱は礎石建ちで、入側柱筋と桁行方向の中央間仕切筋に敷梁をのせ、その上に小屋梁を架け渡し、側柱筋は繋ぎ梁で繋ぐ。 ・柱頭部には、頭繋ぎを鋸により固定している（黒書院と同様）。また式台之間と老中之間の境の上部では、鉄骨（C形鋼 200×75 単位：mm）の頭繋ぎを確認した。
小屋組	<ul style="list-style-type: none"> ・小屋組は二重梁の構造である。小屋梁に小屋束を建て、母屋を支持し、小屋束と母屋との間に母屋繋ぎを入れ、その中間に補強（後補）の母屋を渡す。 ・小屋組は梁間及び桁行方向の水平筋違によって補強されている。 ・束上の各所で部材の補強を確認した。 ・桔木が構造上有効に働いていない箇所や、小屋梁の各所で継手不良を確認した。（写真 43） ・北東隅の軒先の下がり大きいことを確認した。（目視で 50～60mm 程度） ・貫がずれている箇所を複数確認した。 ・貫等の転用材、添え木、束と桔木の押さえボルト等を確認した。

写真 43 桔木と桔木枕の状況 (式台)

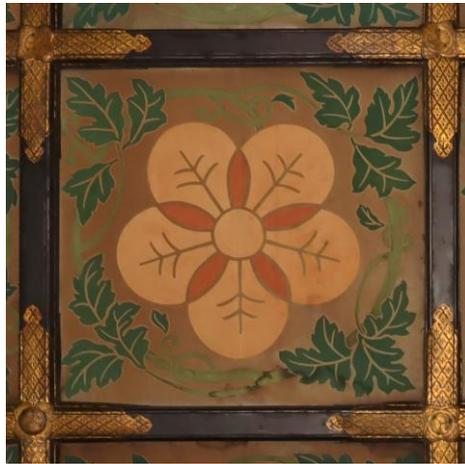
廊下内法長押上の欄間部分、廊下内法長押下の雨戸及び戸襖等開放部並びに遠侍、黒書院及び白書院の公開時における開口部から、殿内に外光が入射している。特に廊下は、外光の入射量が多いため、小壁及び天井の貼付画は常に照度が高く、多量の紫外線を浴びている状況である。紫外線は、絵具層や料紙の変色、脆弱化の主たる要因となっており、また、外光に含まれている熱は、下記に述べる温湿度の急激かつ頻繁な変化を引き起こす要因となる。

写真 光が当たりにくい天井貼付
蘇鉄之間天井貼付 (2-ST-C010)

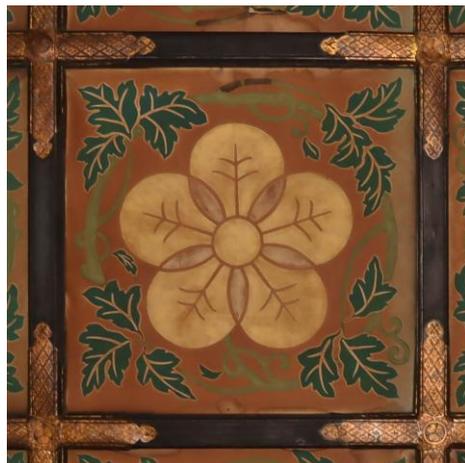
写真 光が当たりやすい天井貼付
蘇鉄之間天井貼付 (2-ST-C064)

殿内への外光の入射を防ぐことで、紫外線を遮断し、絵具層の劣化の進行を抑制する必要がある。

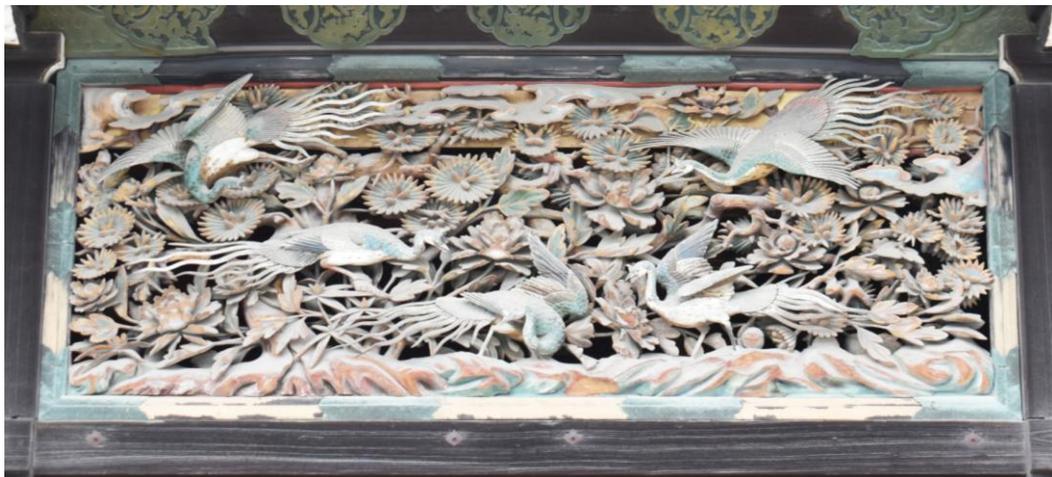
写真 車寄正面欄間

車寄正面の各彫刻及び廊下内法長押上の各彫刻は外光にされており、常に多量の紫外線を浴びている状況である。紫外線は、絵具層の劣化、変色等の要因となっている。また、廊下内法長押上の欄間部分、廊下内法長押下の雨戸及び戸襖等開放部から、殿内に外光が入射しており、廊下の竹の節欄間の彫刻も紫外線の影響を受けている。

車寄正面の各彫刻は外部に取り付いているため、常に風雨にさらされており、絵具層の劣化・木地の風食が進行する要因となっている。

風雨の吹き込みによる絵具層の劣化や木地の風食の進行を抑制する措置を講じる必要がある。

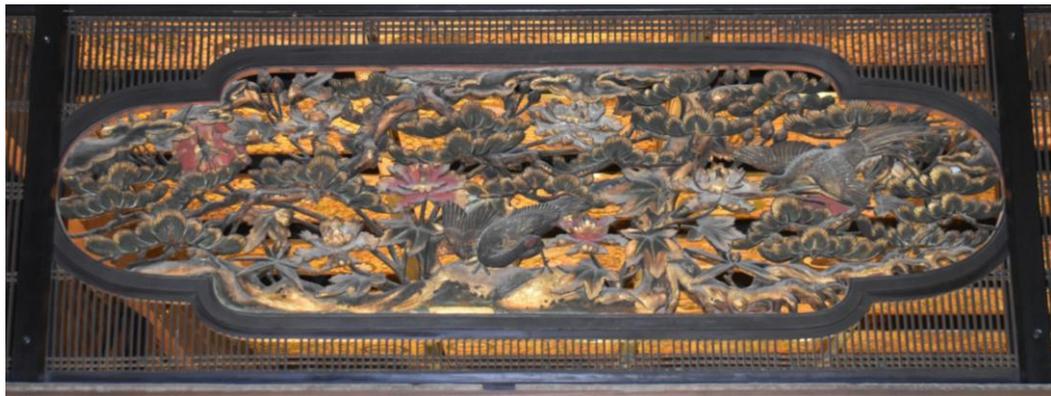
写真 遠侍一之間・二之間境欄間 (2-TS-B-05)

御殿内部の彫刻は全体的に黒ずんでおり、一部の絵具層はテカリを帯びている。これらの要因は明らかになっていないが、過去に剥落止め等のため用いられた薬剤等の影響による可能性がある。

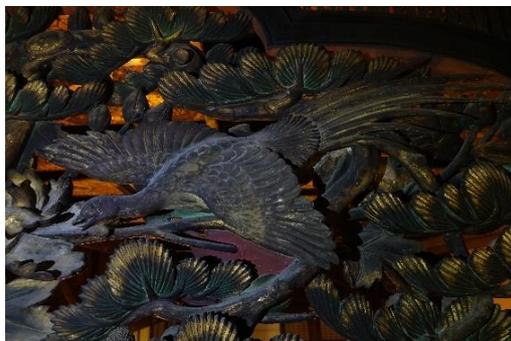
写真 同 黒ずみ、テカリ

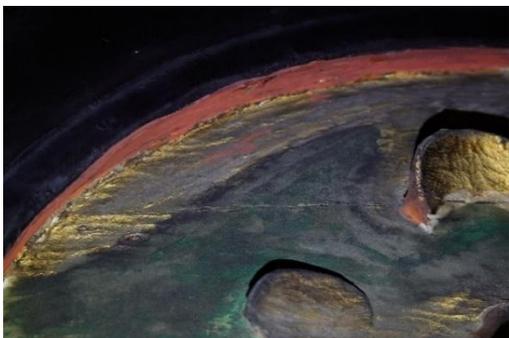
写真 内脇に赤色の補筆跡か

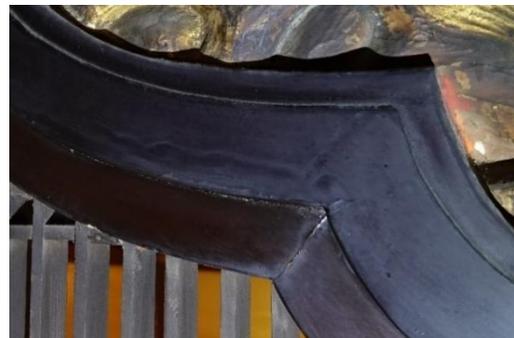
写真 縁の漆は塗り色が2種類ある

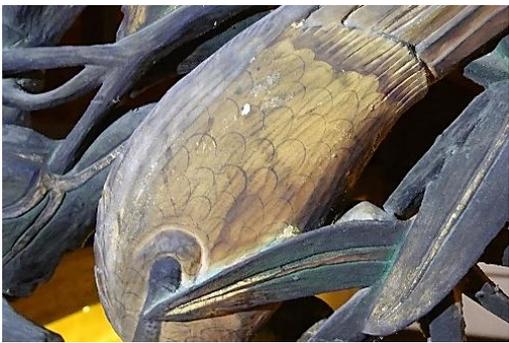
写真 羽根組の描き込み

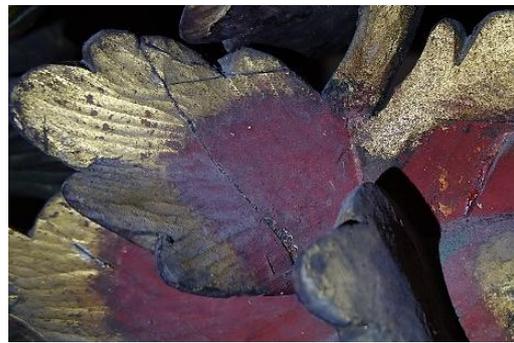
写真 木部補修跡

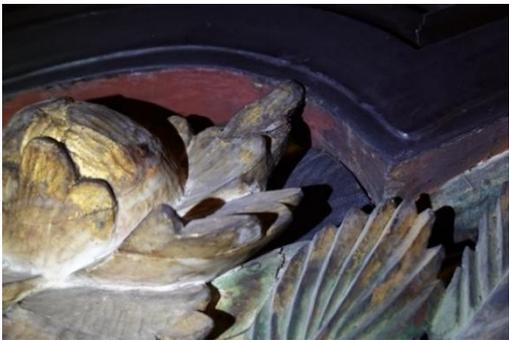
写真 内脇の補筆跡、黒色の補強材

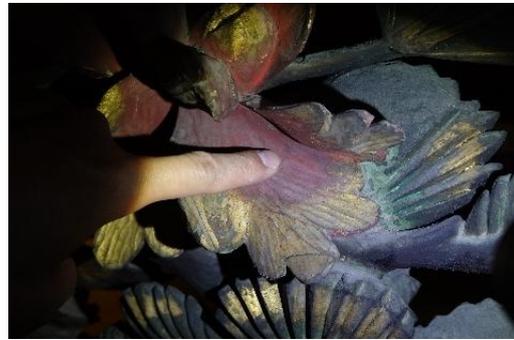
写真 触診では絵具が指に付かない

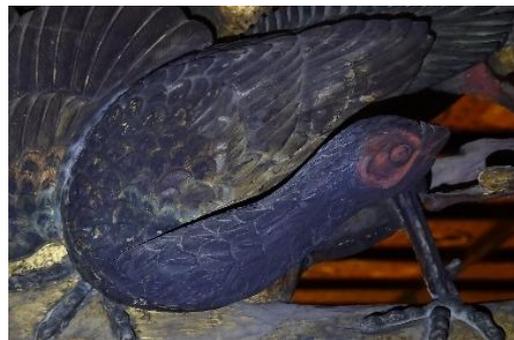
写真 雉の頭部から頸部にかけての補刻

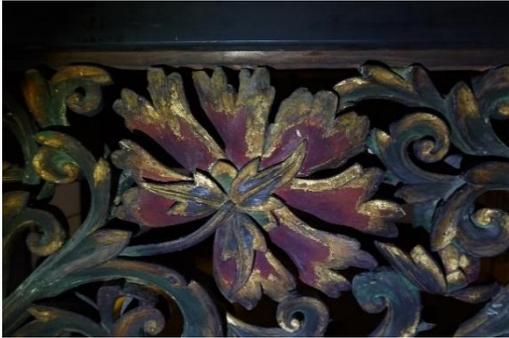
写真 補彩

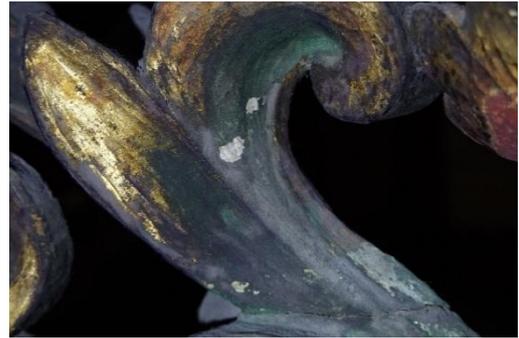
写真 補彩（灰色で古色に見せているか）

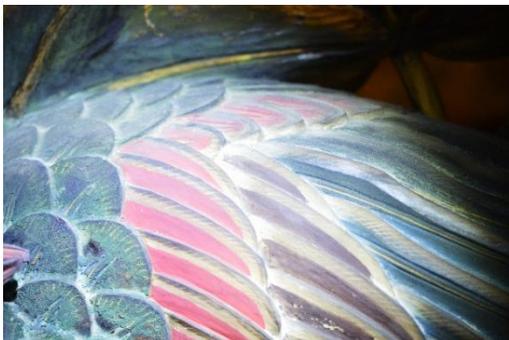
写真 概ね堅牢な絵具層

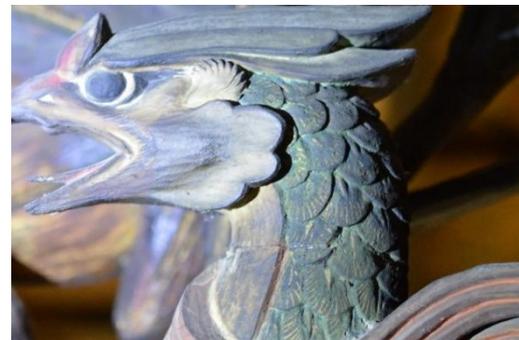
写真 接着跡
